KEMPTEN  
QUARTIER PROMENADESTRASSE / HORCHLERSTRASSE

Auszug aus Gutachten - Baugeschichte

**Übersicht**  
Bauphasen  
Schema 3D-Plan

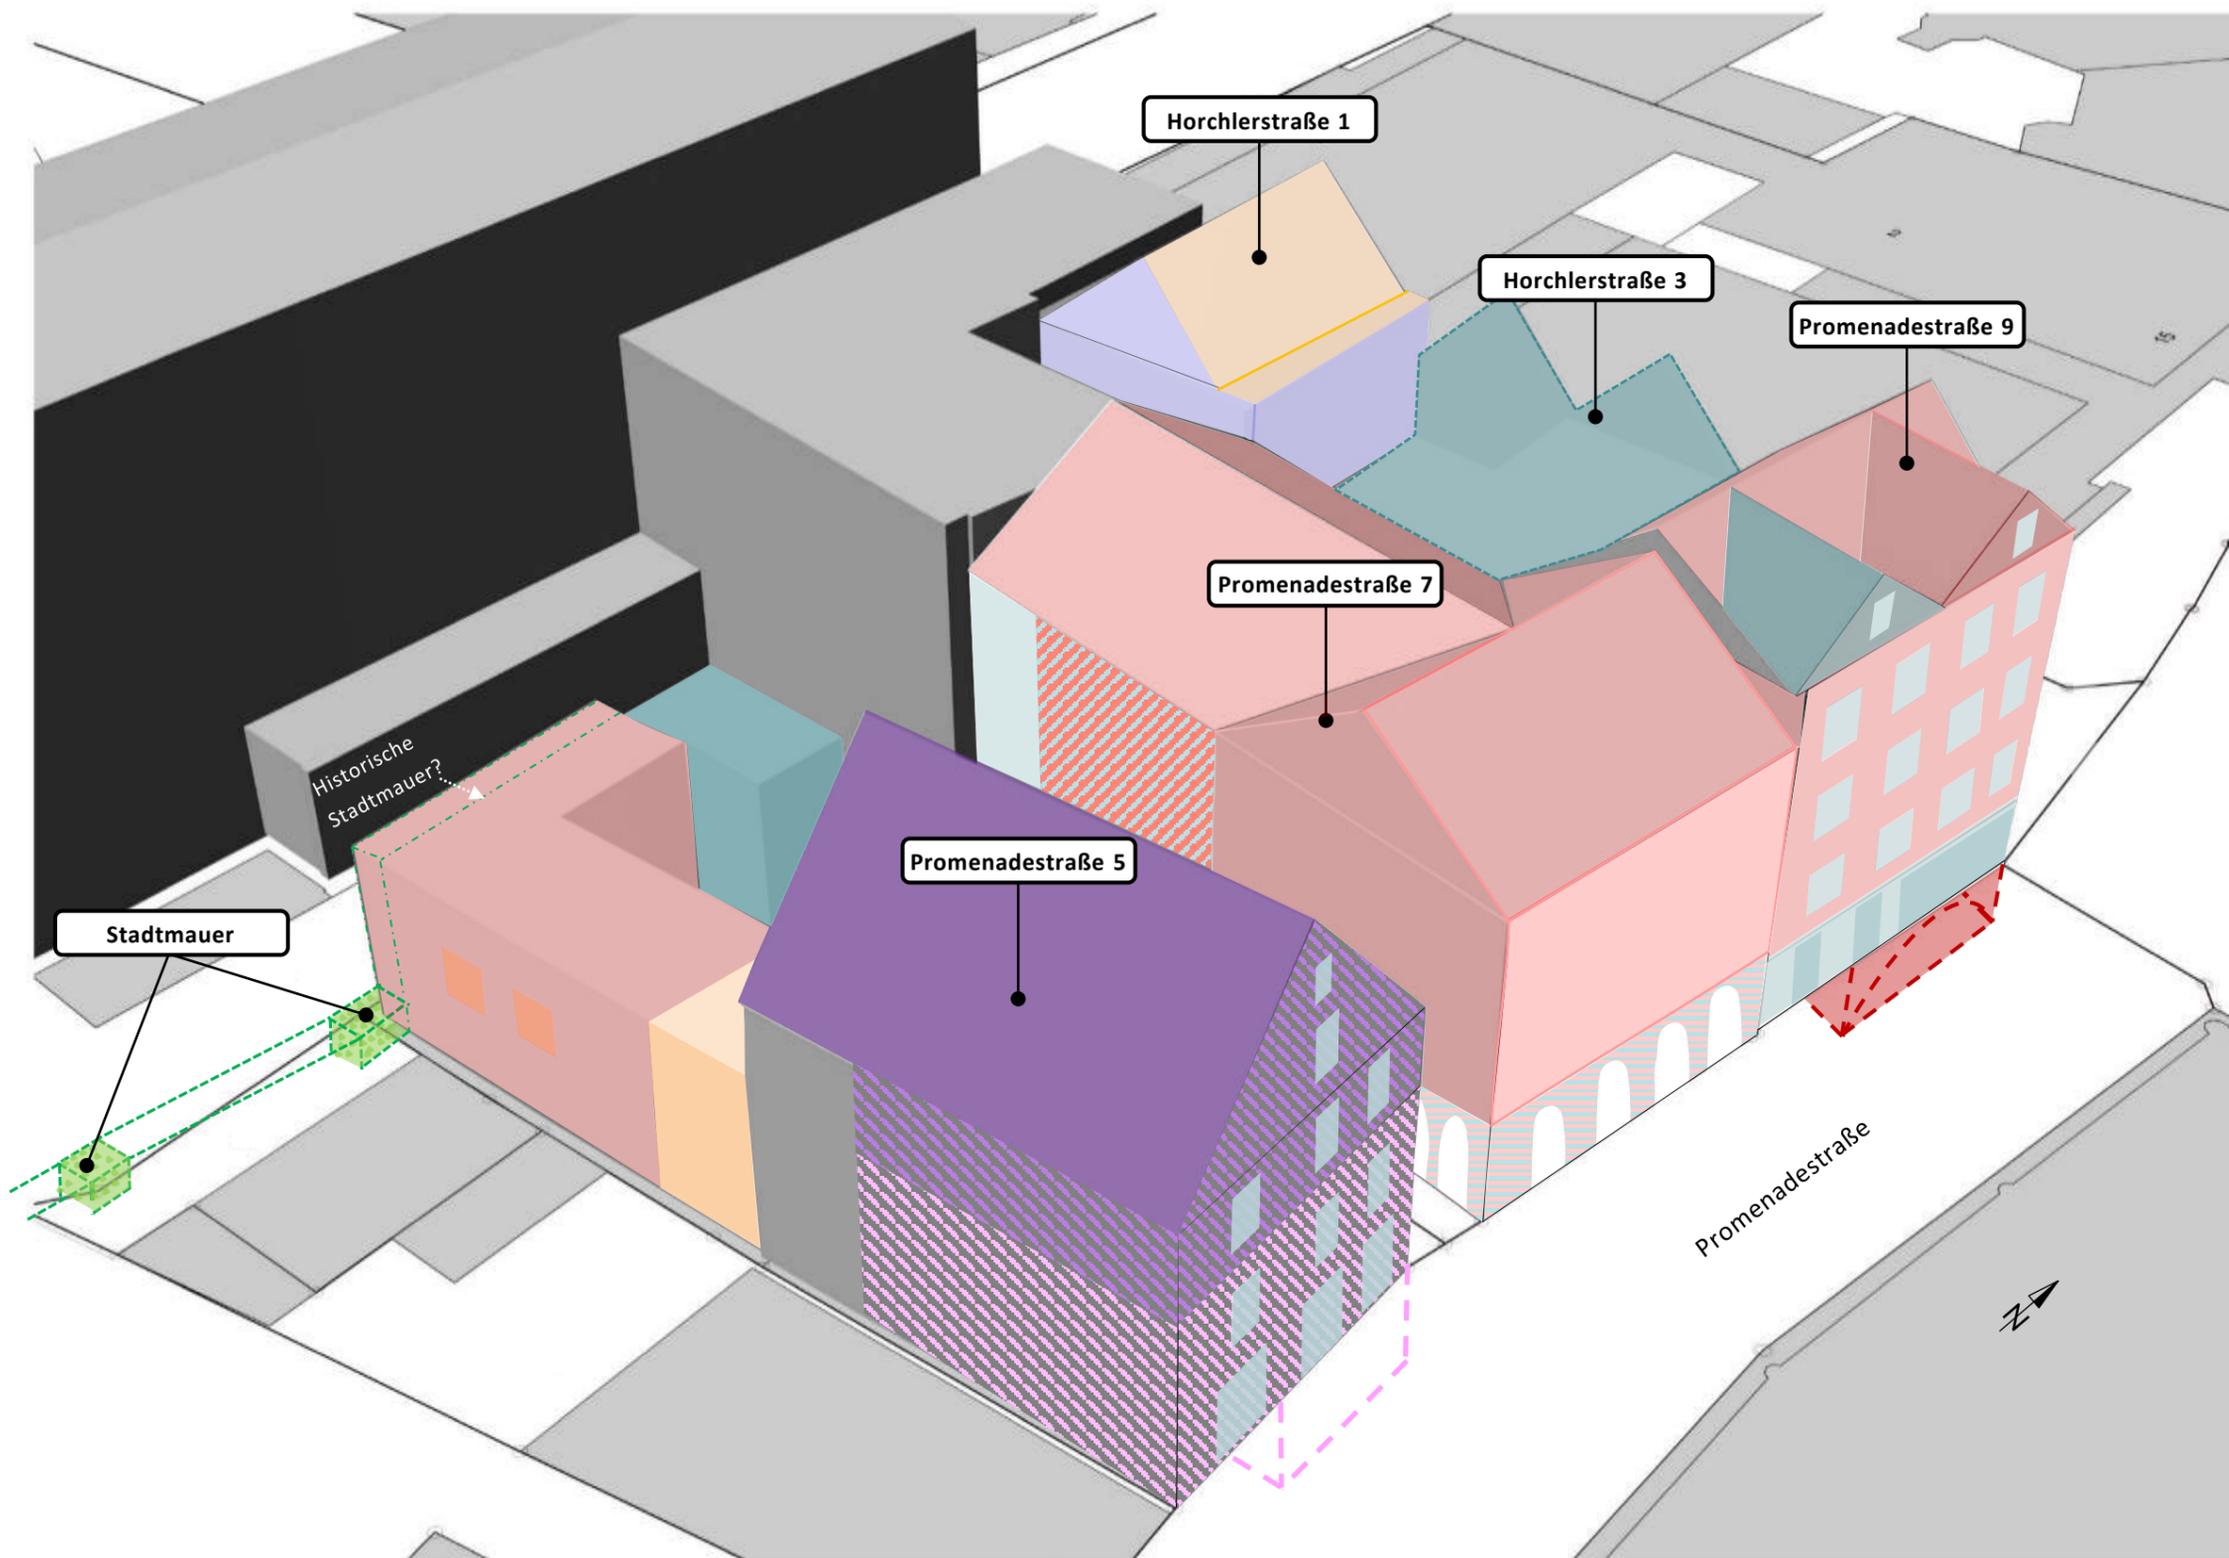
- 15. Jhd. (D)
- 17. Jhd. (D)
- Vor 1877 (frühes 19. Jhd?)
- 2. H. 19. Jhd. (A)
- Jahrhundertwende (A)  
(um 1900)
- frühes 20. Jhd. (A)
- 2. Hälfte 20. Jhd. (A)  
(1960er/70er)
- Datierung unsicher
- Befund (Stadtmauer)

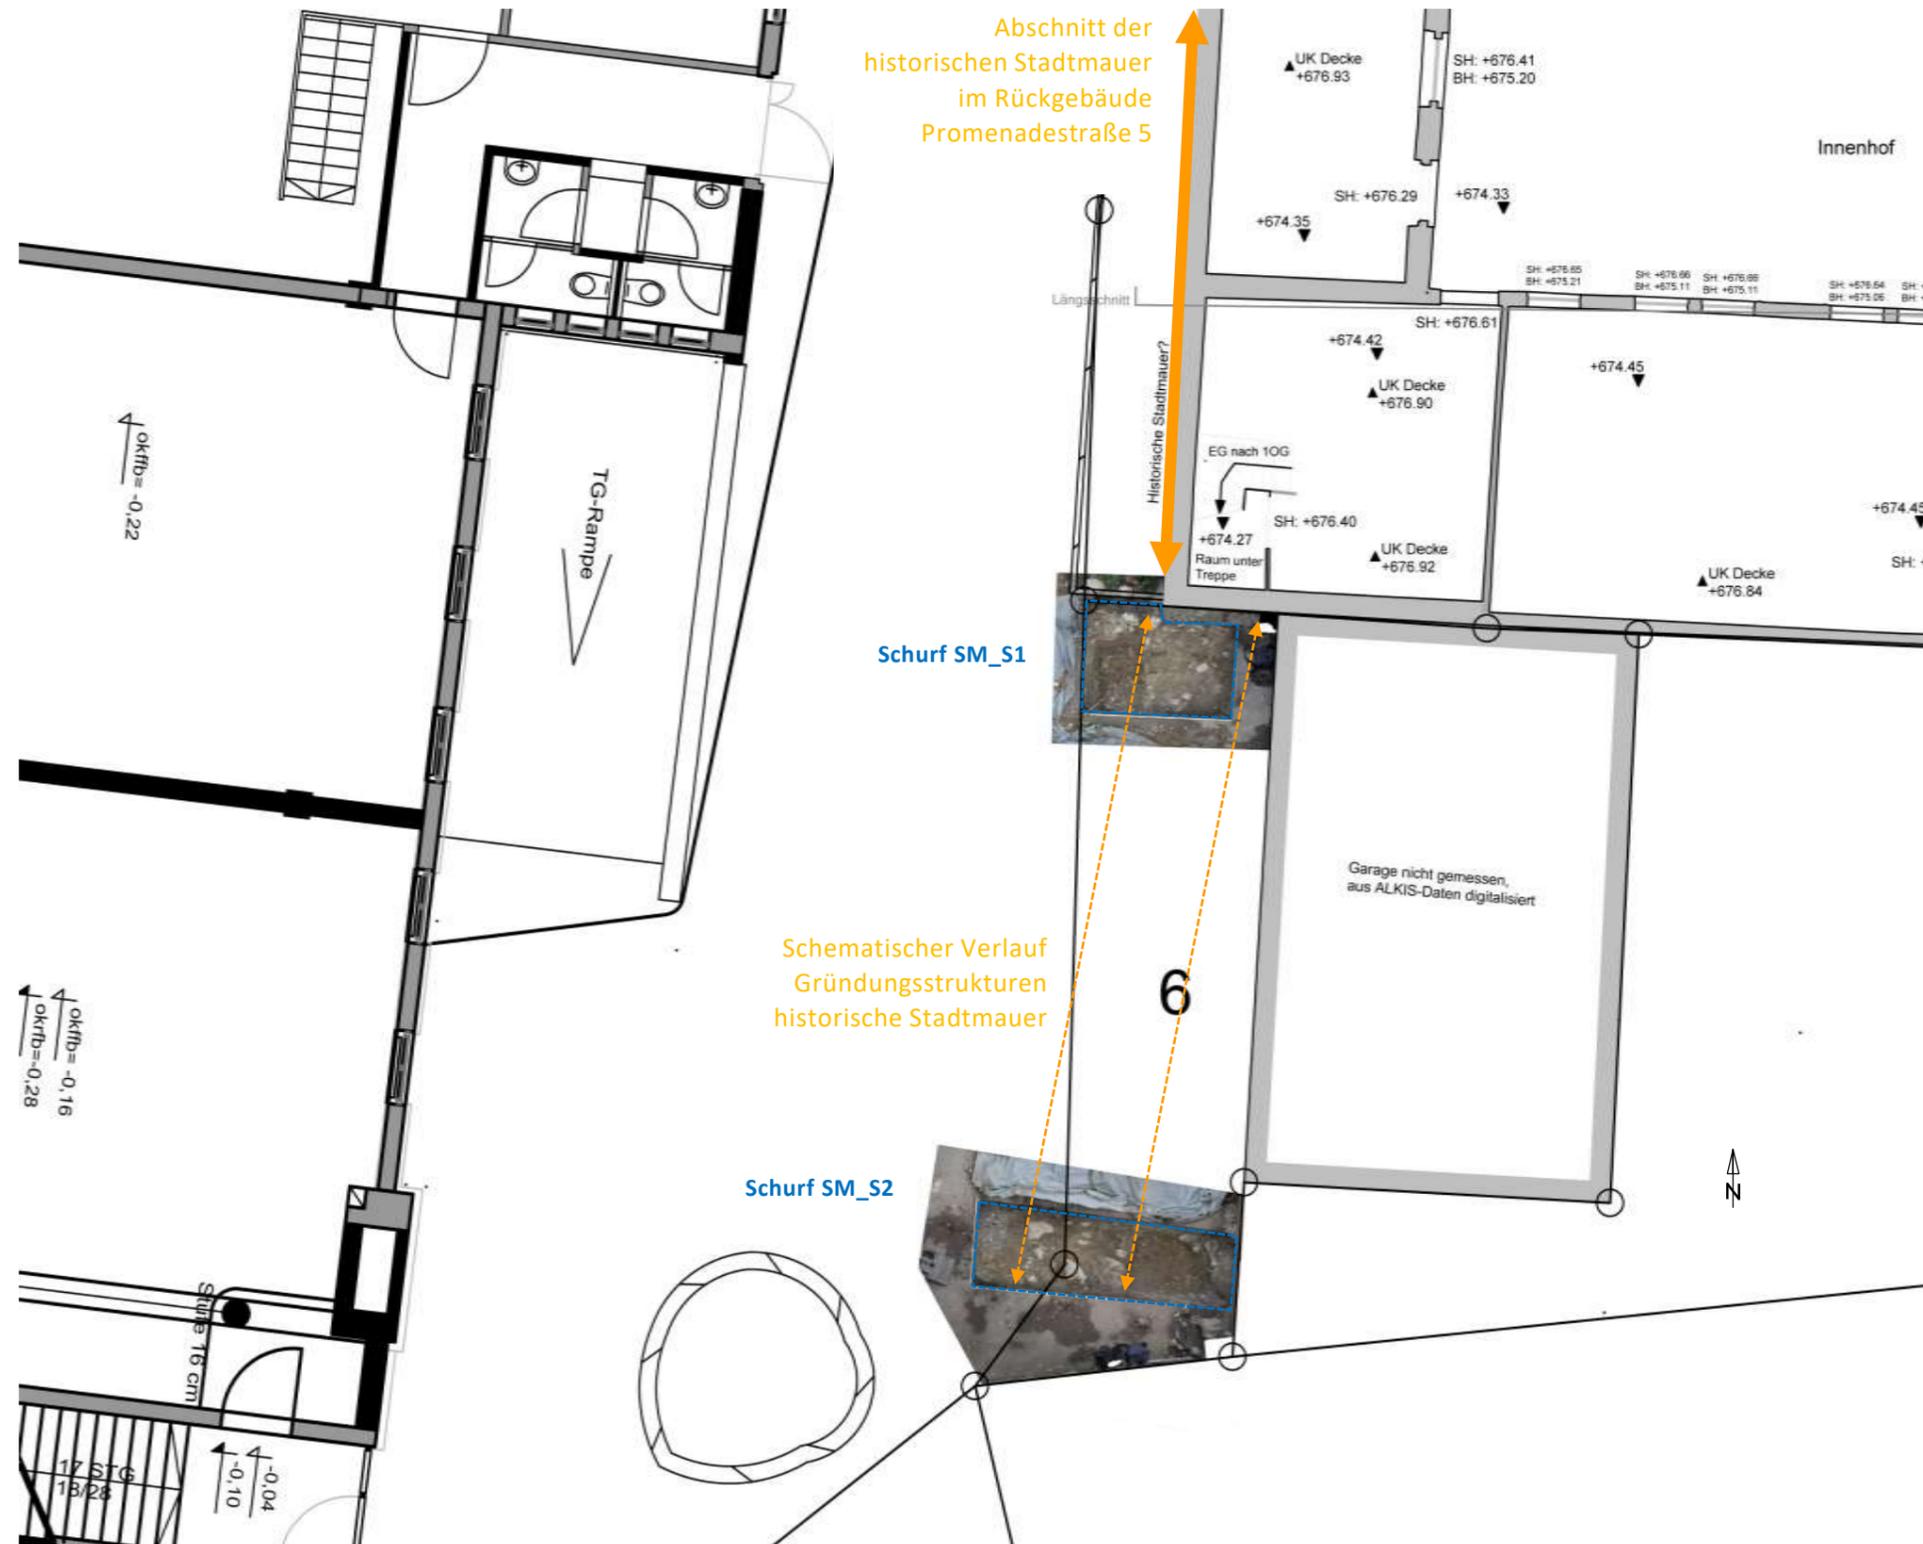
Lageplan EG  
 M 1:100  
 Aufmaßpläne RIWA 2022 mit Verortung Schurfe SM\_S1/S2

Gründungsstrukturen historische Stadtmauer

Im Rahmen von zwei Schürfen im Außenbereich (SM\_S1 und SM\_S2) konnten Gründungsstrukturen festgestellt werden, die plausibel als Teil der historischen Stadtmauer interpretiert werden können. Der obertägig erhaltene Stadtmauerabschnitt im rückwärtigen Gebäude der Promenadestraße 5 weist eine Breite von ca. 1,5 m auf, dies entspricht den vorgefundenen Gründungsstrukturen.

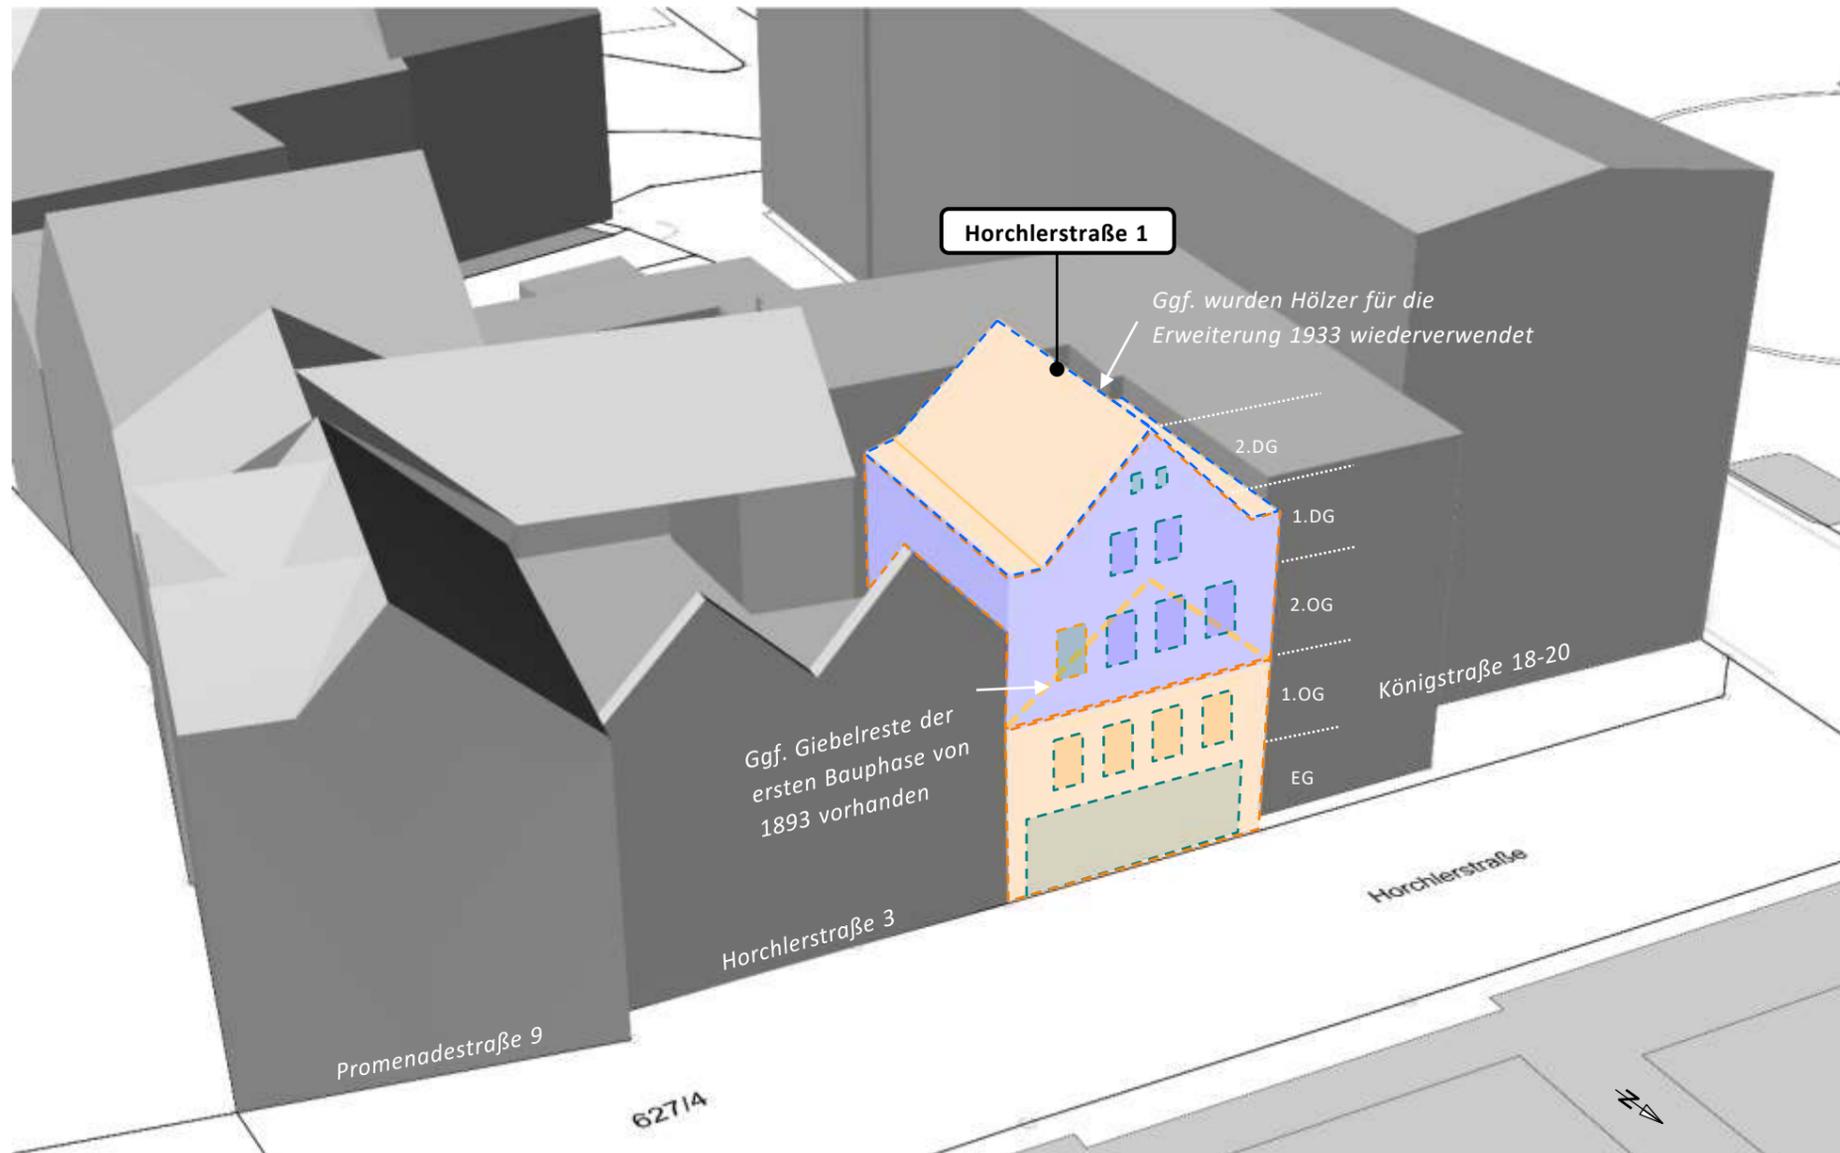
Schemaplan - Bauphasen Horchlerstraße 1

Baujahr: 1893  
Umbau: 1933 (Erweiterung ab 2.OG)

1.OG:	1891 (Deckenbalken)	
2.OG:	Keine Datierung möglich (Erweiterung)	
1.DG:	1881 (Deckenbalken)	→ mögliche 2.Verwendung
	1851 (Deckenbalken, mögliches Endjahr)	→ mögliche 2.Verwendung
2.DG:	1869 (Schwelle Rofen)	→ mögliche 2.Verwendung

**Bei Rückbau wird Folgendes empfohlen:**

- Sicherung der historischen Ausstattung (Türen, Fenster, usw.)

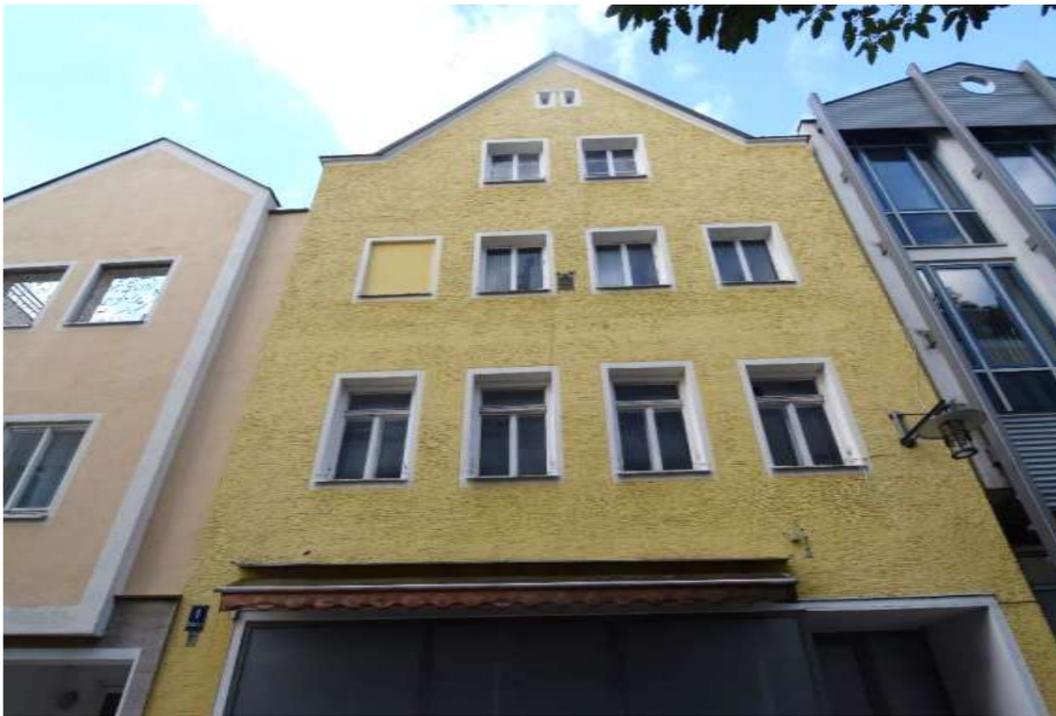
1: Horchlerstraße 1, Fassadenansicht Nord

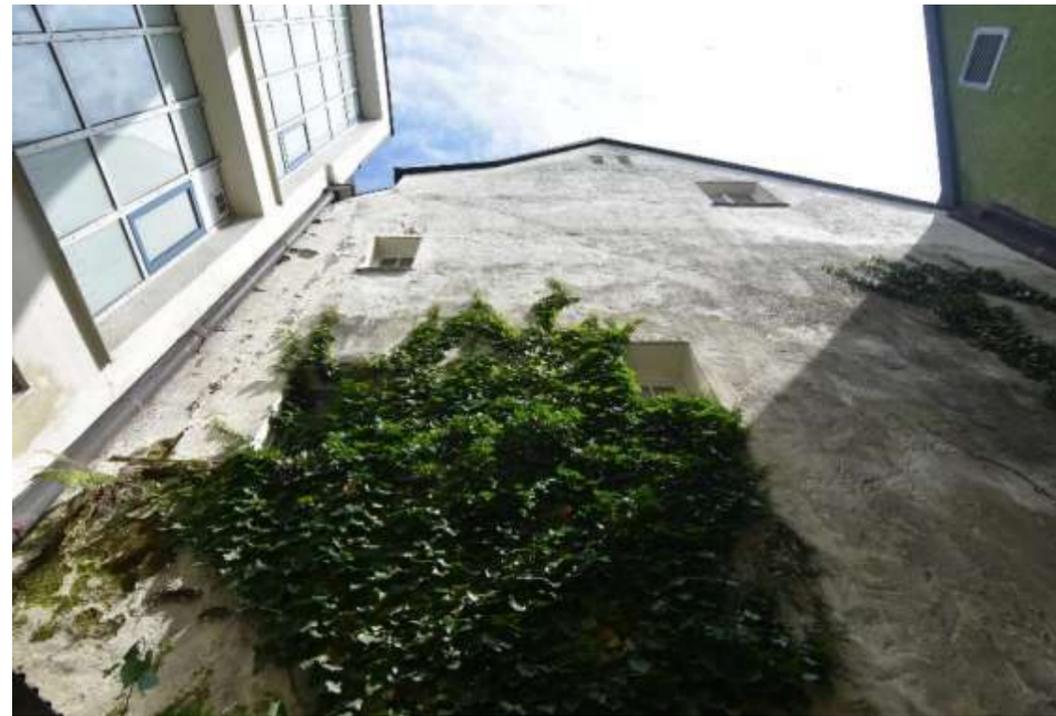
2: Horchlerstraße 1, Fassadenansicht Süd

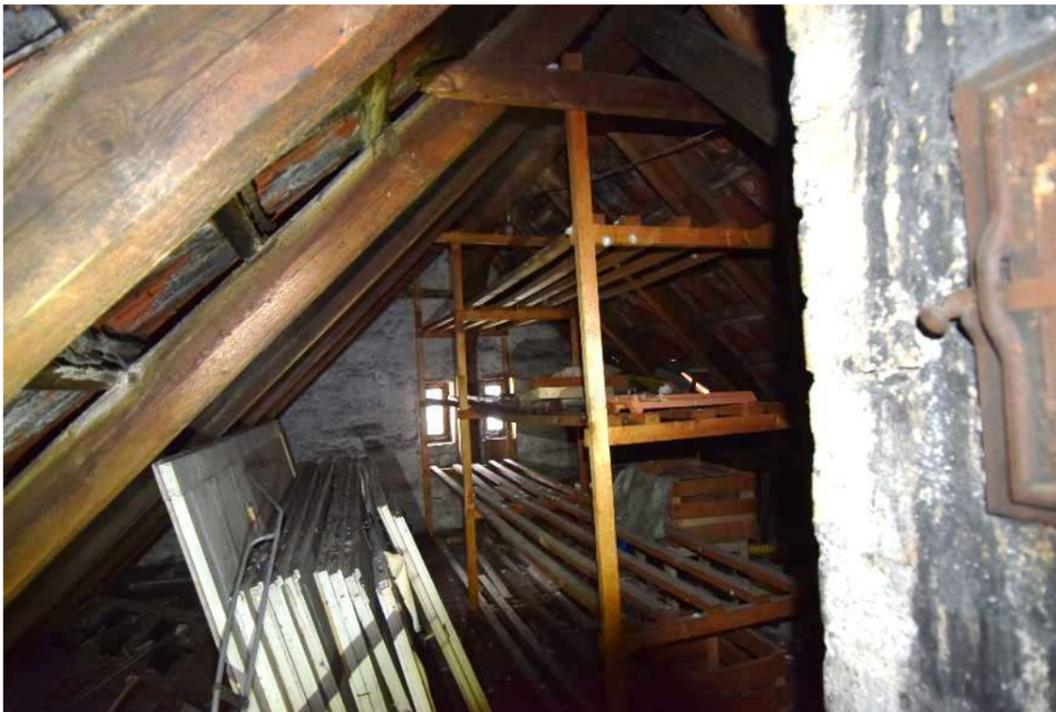
3: Horchlerstraße 1, Blick nach Norden, Dachgeschoss

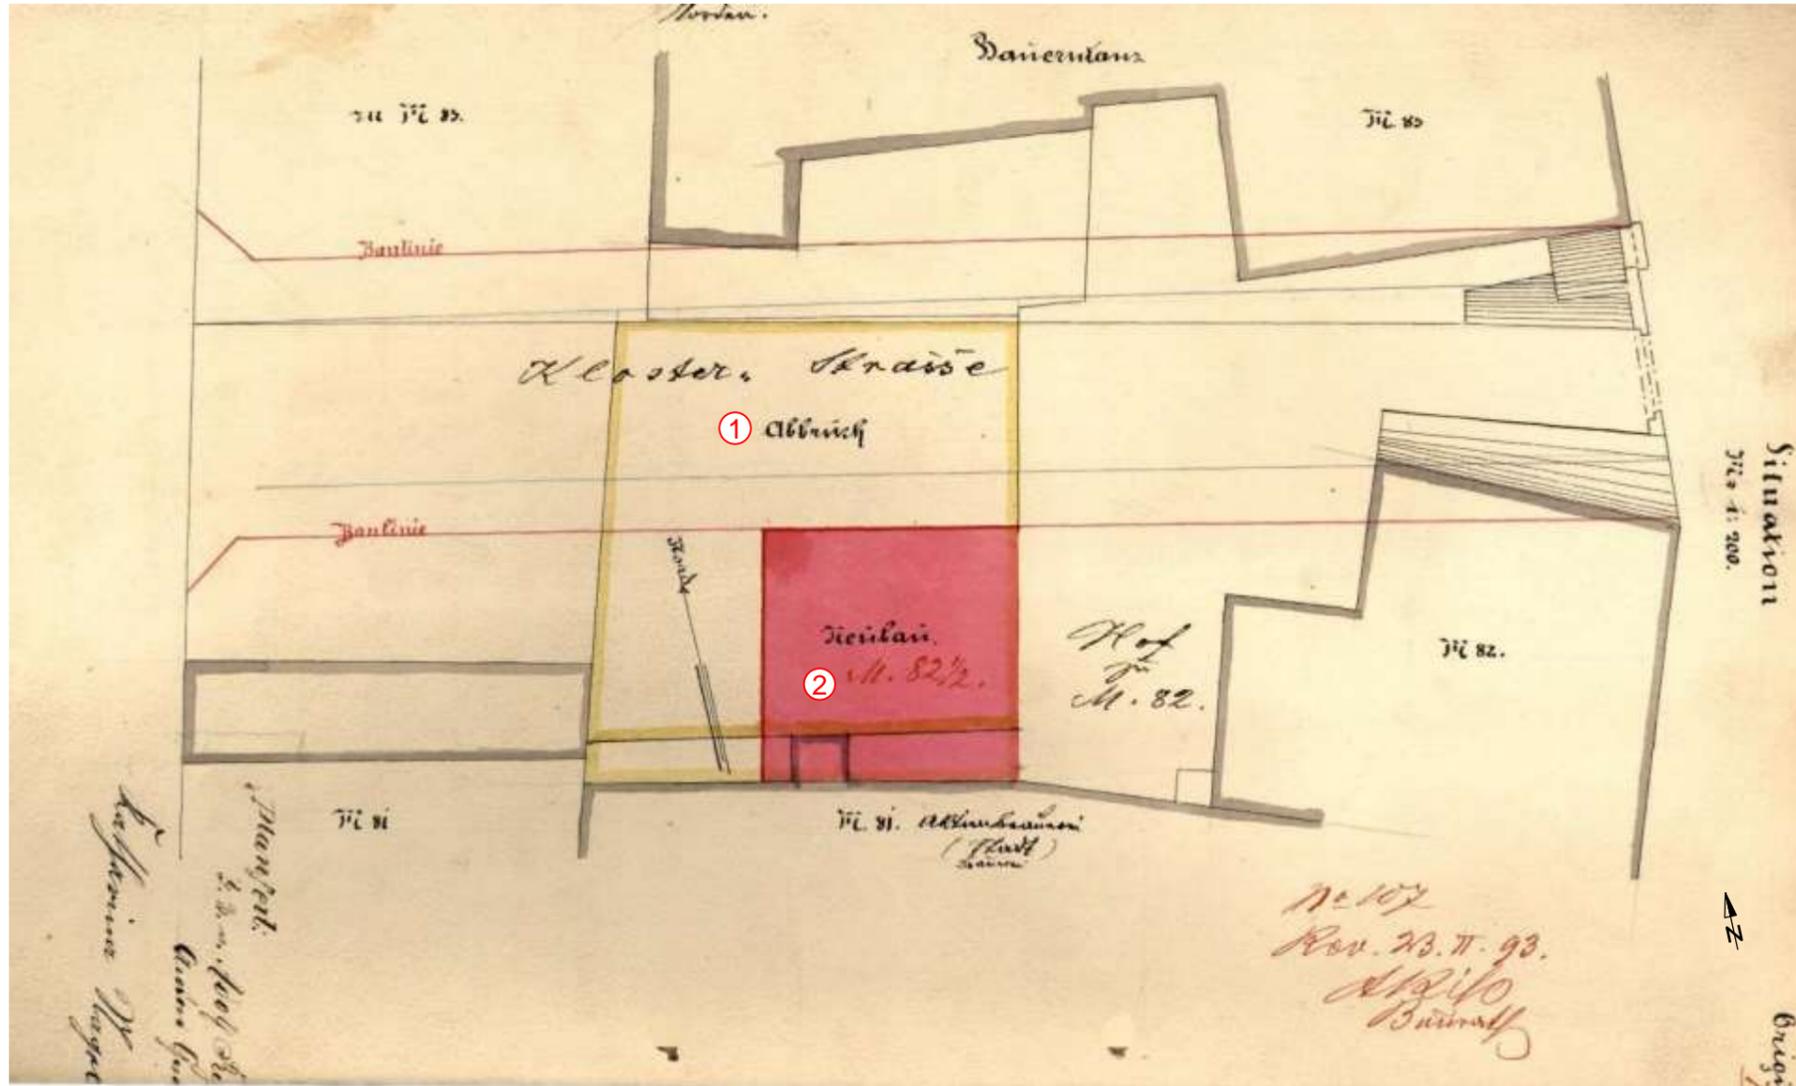
Lageplan  
Maßstab Original 1:200  
Planstand 1893

- ① Abbruch Gebäude im Zuge der Erstellung des Straßenzugs „Klosterstraße“, der heutigen Horchlerstraße
- ② Neubau heutige Horchlerstraße 1 ab 1893

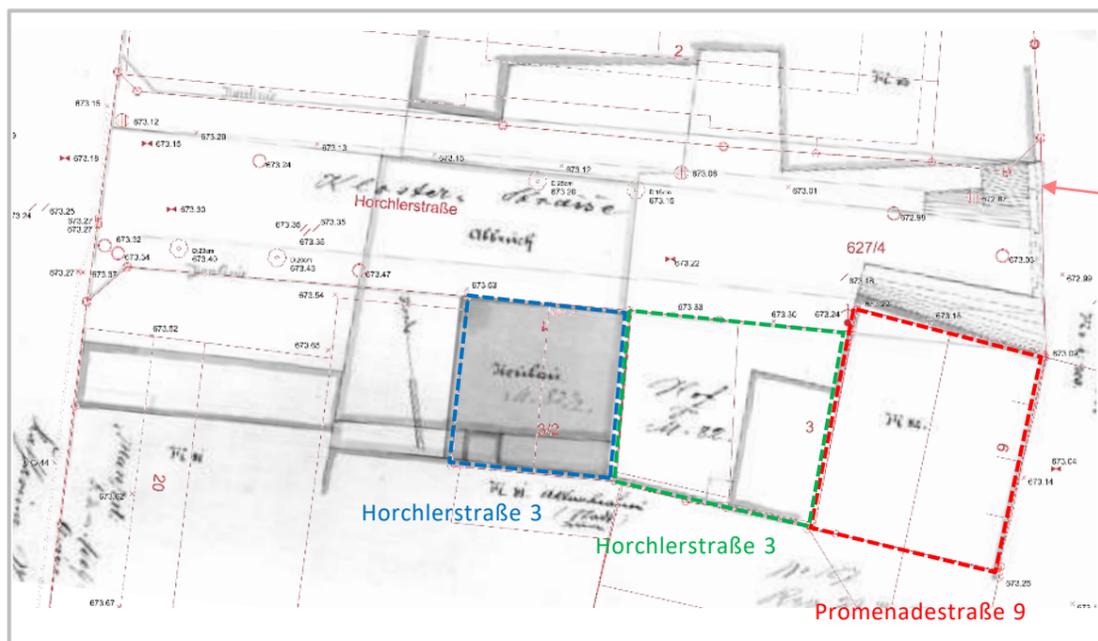
Überlagerung Lagepläne  
Planstände 1893 und 2022 (RIWA)  
Ohne Maßstab

- Heutige Horchlerstraße 1
- Heutige Horchlerstraße 3
- Heutige Promenadestraße 9

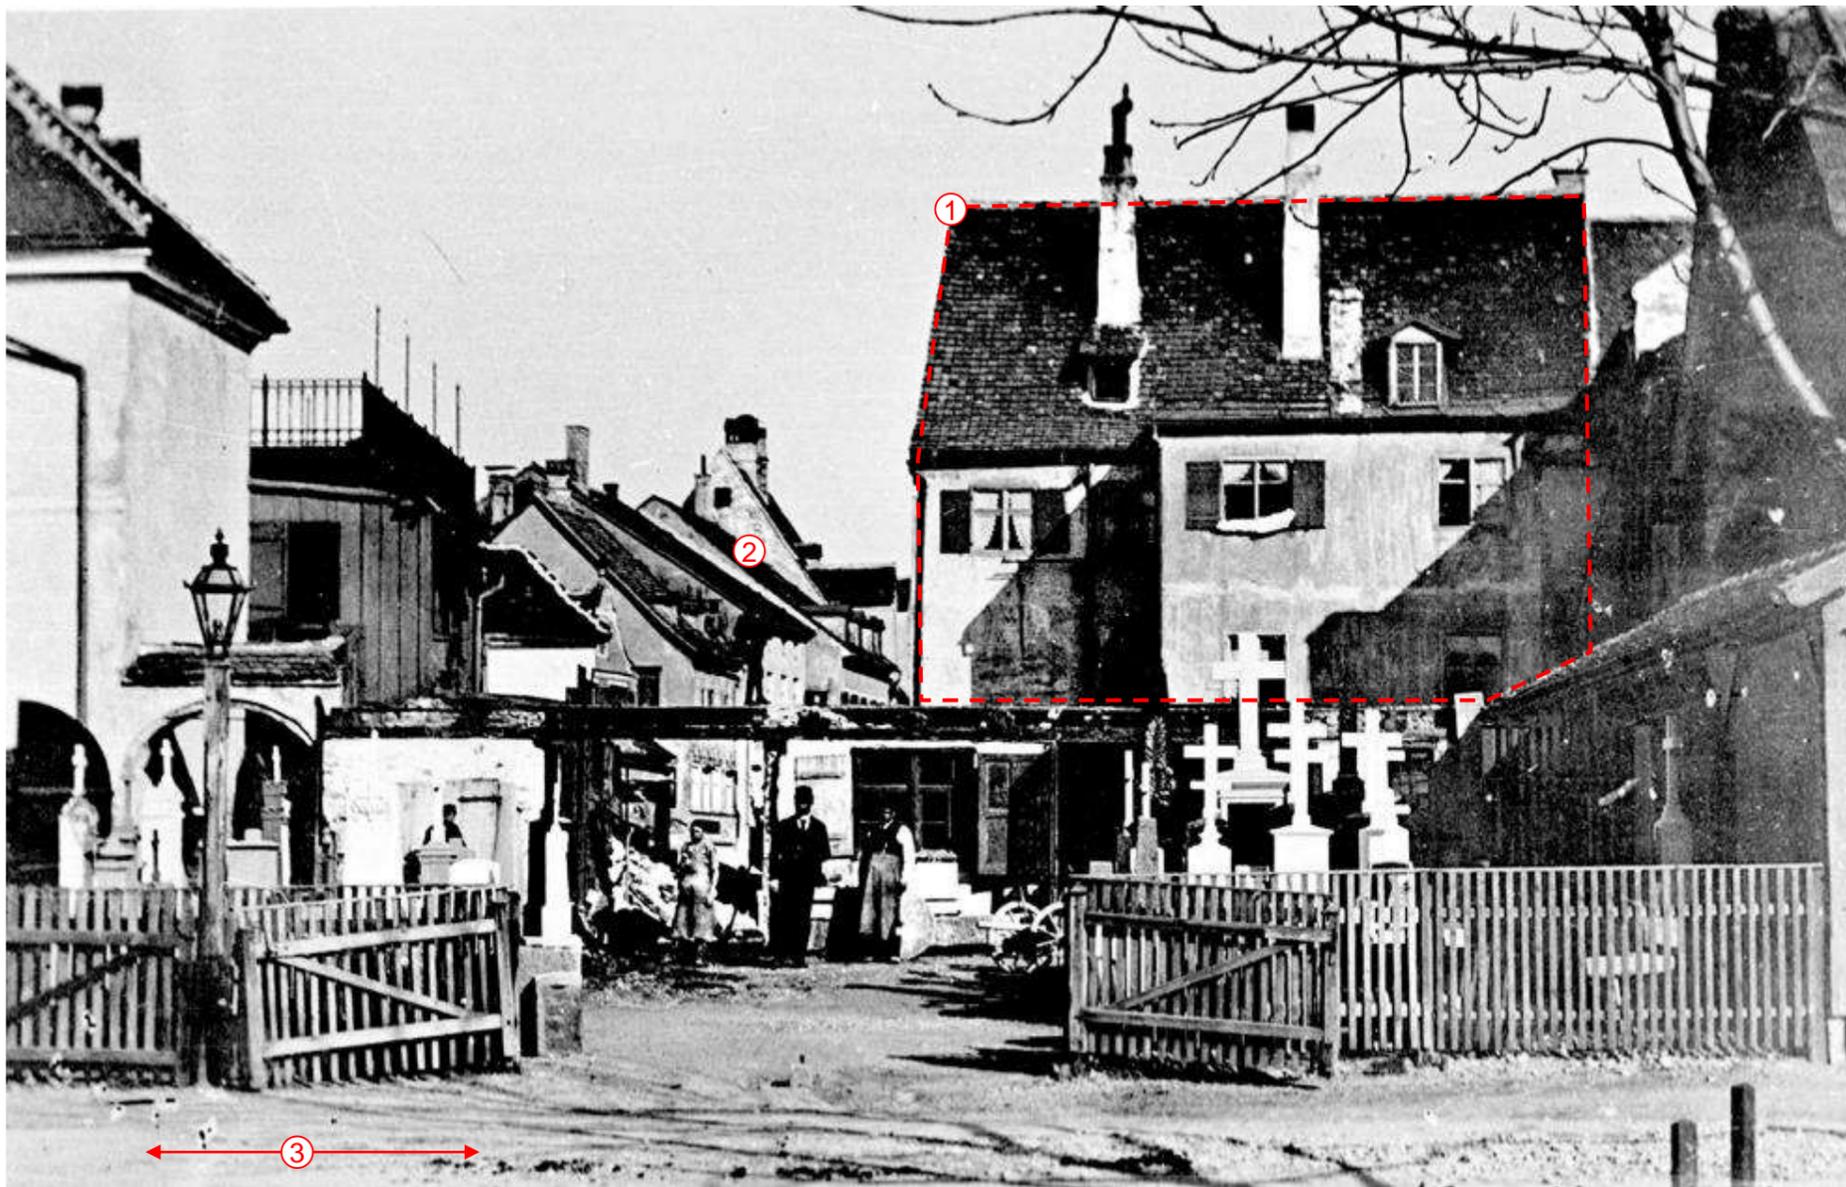
- ① Vorgängergebäude der heutigen Horchlerstraße 1.
- ② Häusergiebel der Klostersteige.
- ③ Ehemalige Promenade, heutige Königstraße.

Aufnahmedatum unbekannt (vor 1893)

Aufnahme von der ehemaligen Promenade aus mit Blickrichtung nach Osten

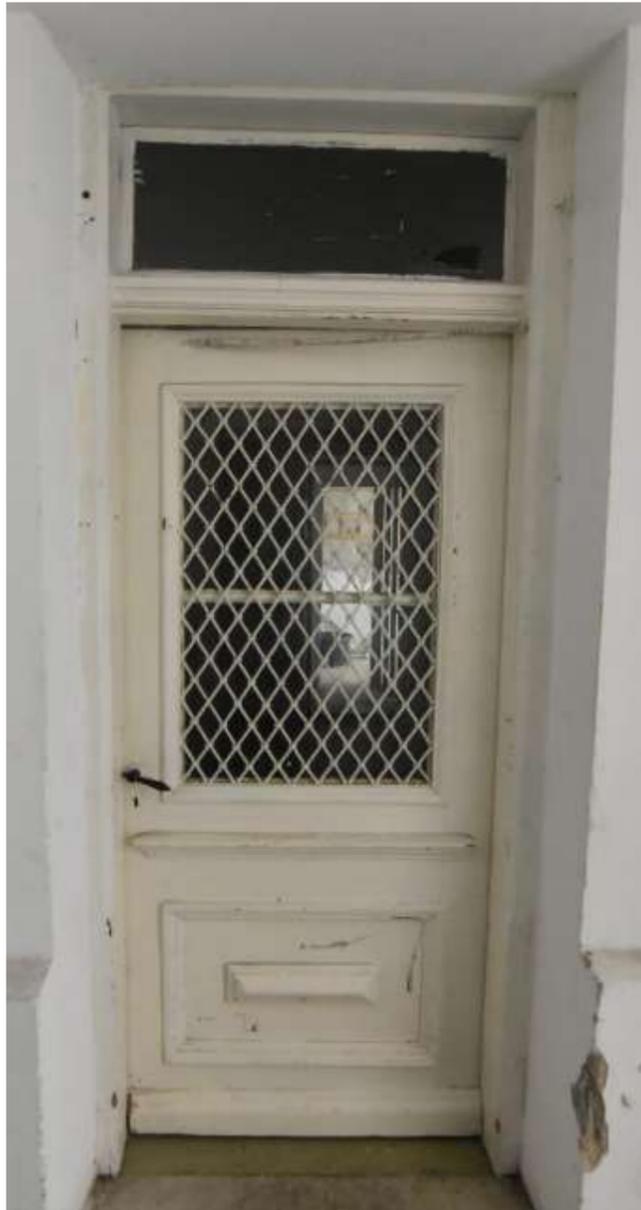
1. Eingangstüre: Futtertüre mit vergittertem Glaseinsatz, 2-feldrig, Oberlicht, cremeweiß überfasst, Fitschenband mit „Mensch-Ärger-Dich-Nicht-Köpfchen“, Kastenschloss mit konischen, profilierten Griffen und einfach gestalteter Stulpvorderkante. **Einordnung um 1900.**

2. Zimmertüren 1.OG: Futtertüre, meist 4-feldrig, weiß überfasst, Fitschenband mit „Mensch-Ärger-Dich-Nicht-Köpfchen“, Kastenschloss mit konischen Griffen und einfach gestalteter Stulpvorderkante. **Einordnung um 1900.**

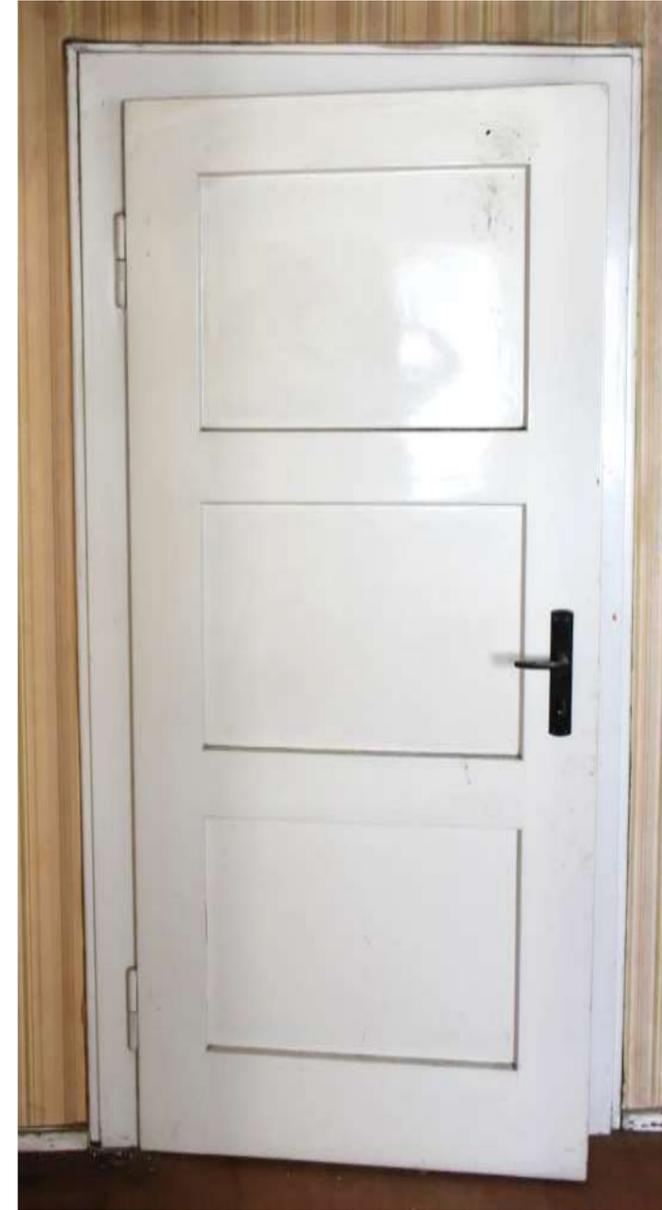
3. Zimmertüren 2.OG: Futtertüre, meist 3-feldrig, weiß überfasst, Fitschenband mit einfachen Köpfen, eingelassenes Kastenschloss mit einfachen Griffen und einfach gestalteter Stulpvorderkante. **Einordnung um 1930.**

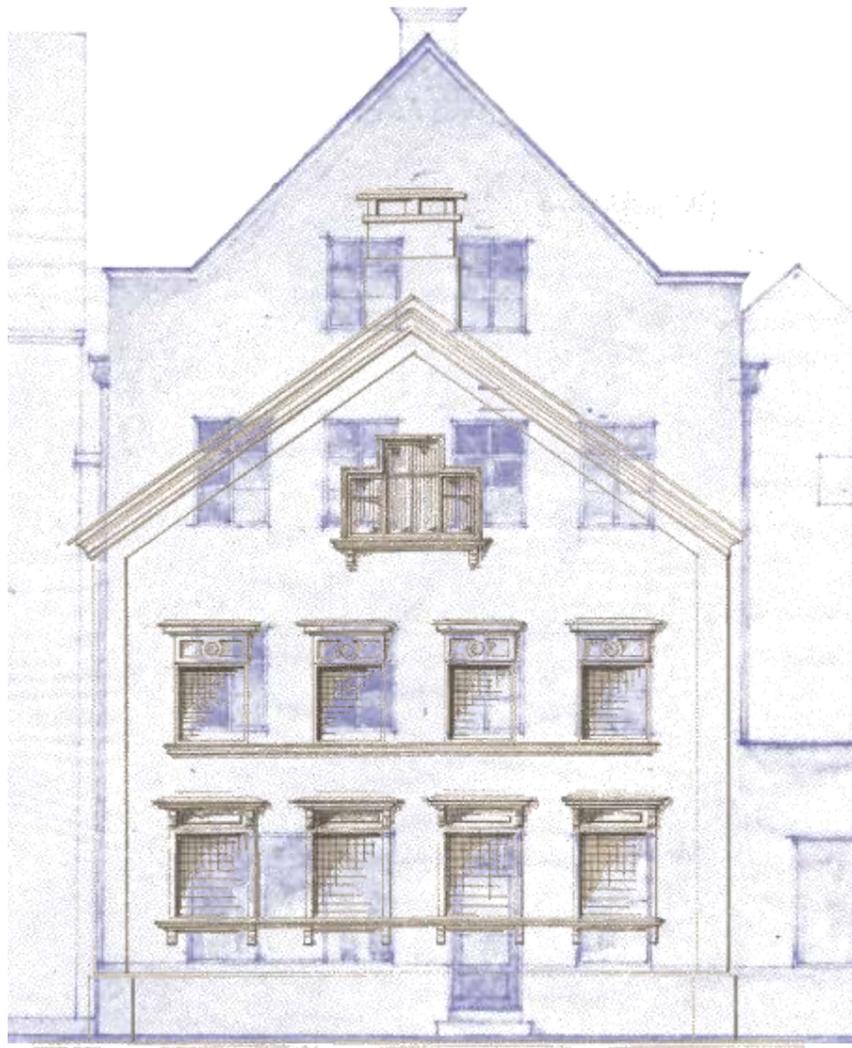
Nördliche Ansicht

1. Überlagerung historische Pläne der Nordfassade.  
(ohne Maßstab)

orange Fassade 1893 (Neubau)  
blau Fassade 1933 (Erweiterung)

Ansichten vermutlich nicht maßstäblich: Die Fenster weichen in der Höhe leicht in den Planständen ab. Es ist davon auszugehen, dass die ursprünglichen Fenstermaße im Zuge der Erweiterung weiterverwendet wurden.

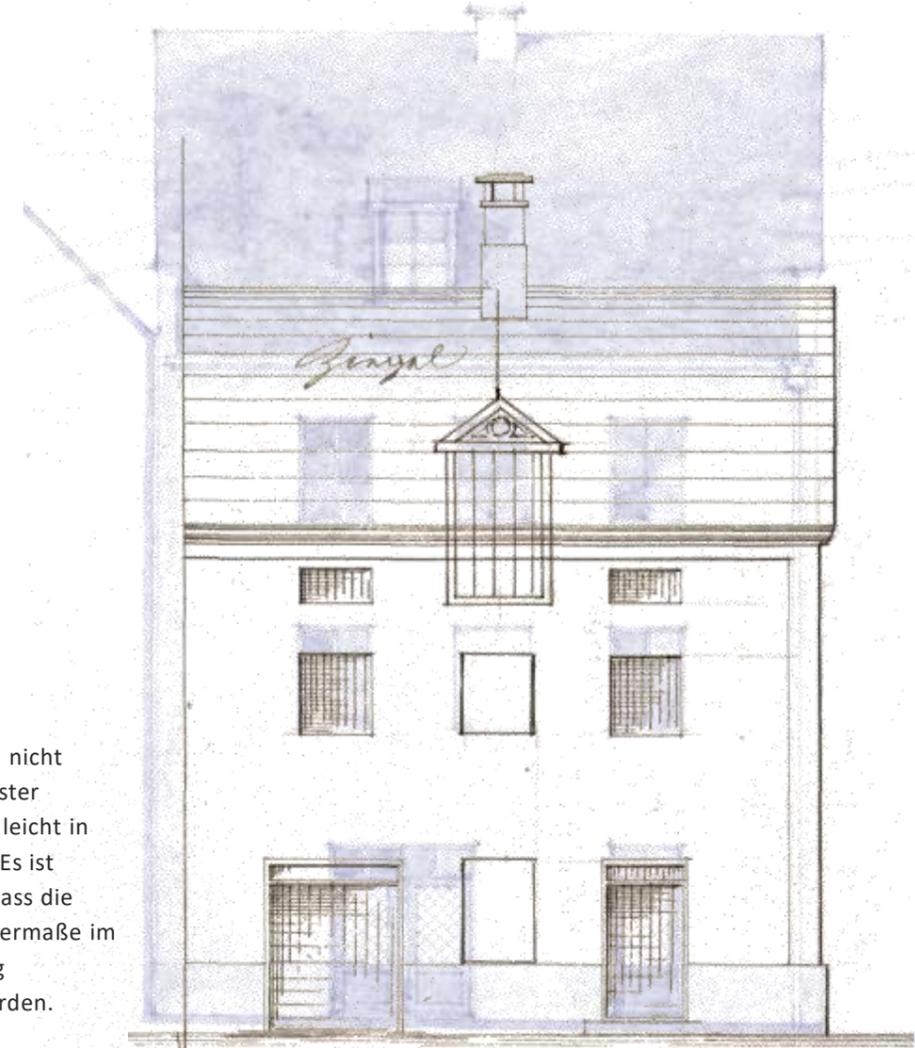
Östliche Ansicht

2. Überlagerung historische Pläne der Ostfassade.  
(ohne Maßstab)

orange Fassade 1893 (Neubau)  
blau Fassade 1933 (Erweiterung)

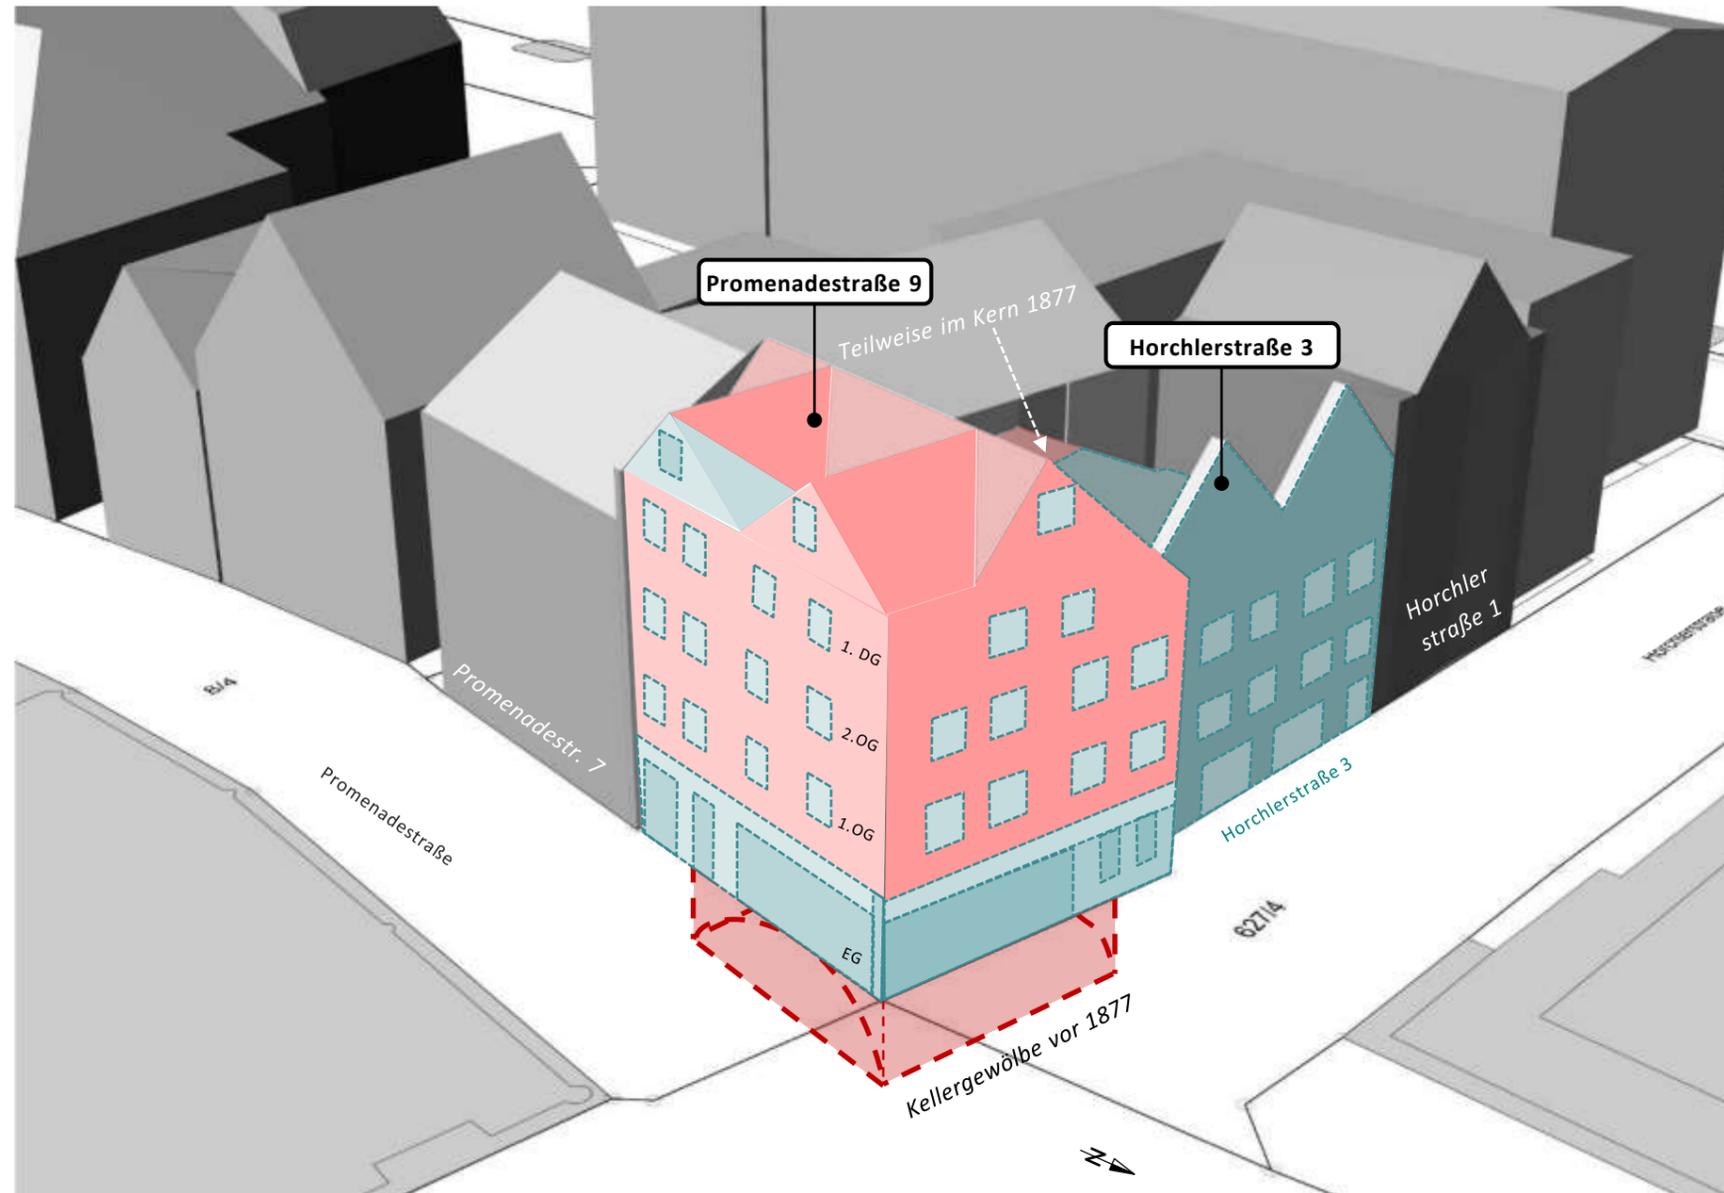
Schemaplan - Bauphasen Promenadestraße 9 und Horchlerstraße 3

- Baujahr: Vor 1877 (?)
- Umbau: 1877 (Anbau Erweiterung und Aufstockung ab 2.OG)
- Umbau: 1893/1908 (Einfriedung des Grundstücks „Horch. 3“ + Erweiterung)
- Umbau: 1962/1977 (Umbaumaßnahmen und Erweiterung)

- 1.OG: 1879 (+1)
- 1874? (Deckenbalken) (mögliches Endjahr)
- 2.OG: 1875 (Deckenbalken)
- 2.DG: 1874? (Sparren) (mögliches Endjahr)
- 1876? (Sparren) (mögliches Endjahr)
- 1879 (+?) (Sparren)

**Bei Rückbau wird Folgendes empfohlen:**

- Sicherung der historischen Ausstattung (Türen, Fenster, usw.)

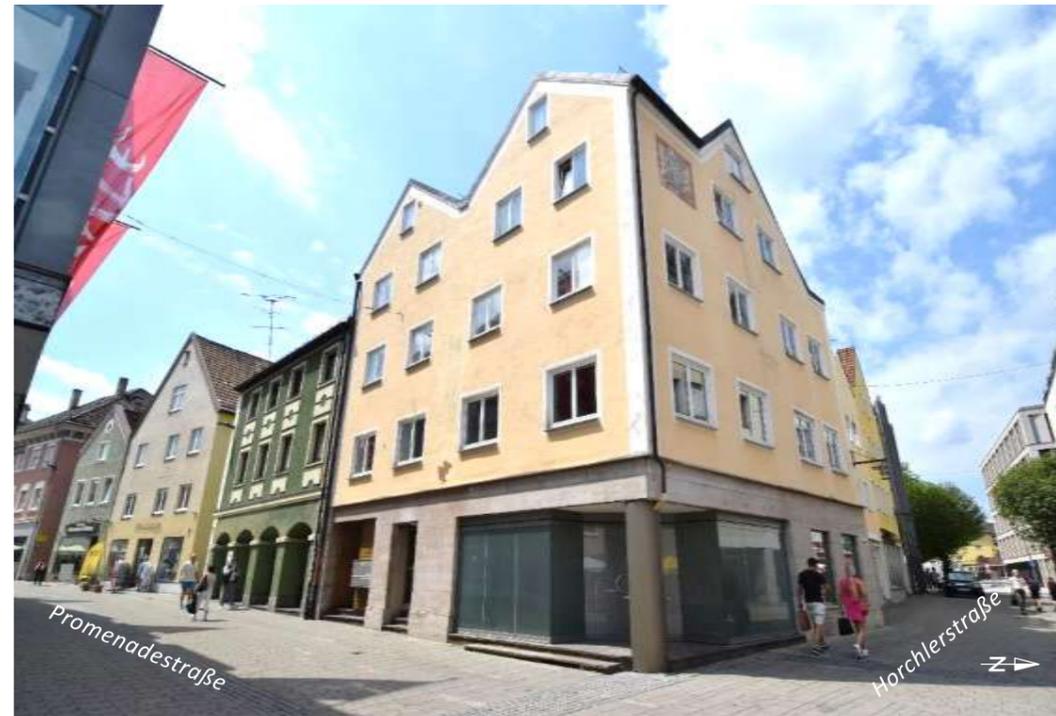
2: Ehemaliges Wohn- und Geschäftsgebäude Promenadestraße 9, Blick nach Südwesten.
