KEMPTEN  
QUARTIER PROMENADESTRASSE / HORCHLERSTRASSE

Auszug aus Gutachten - Baugeschichte

**Übersicht**  
Bauphasen  
Schema 3D-Plan

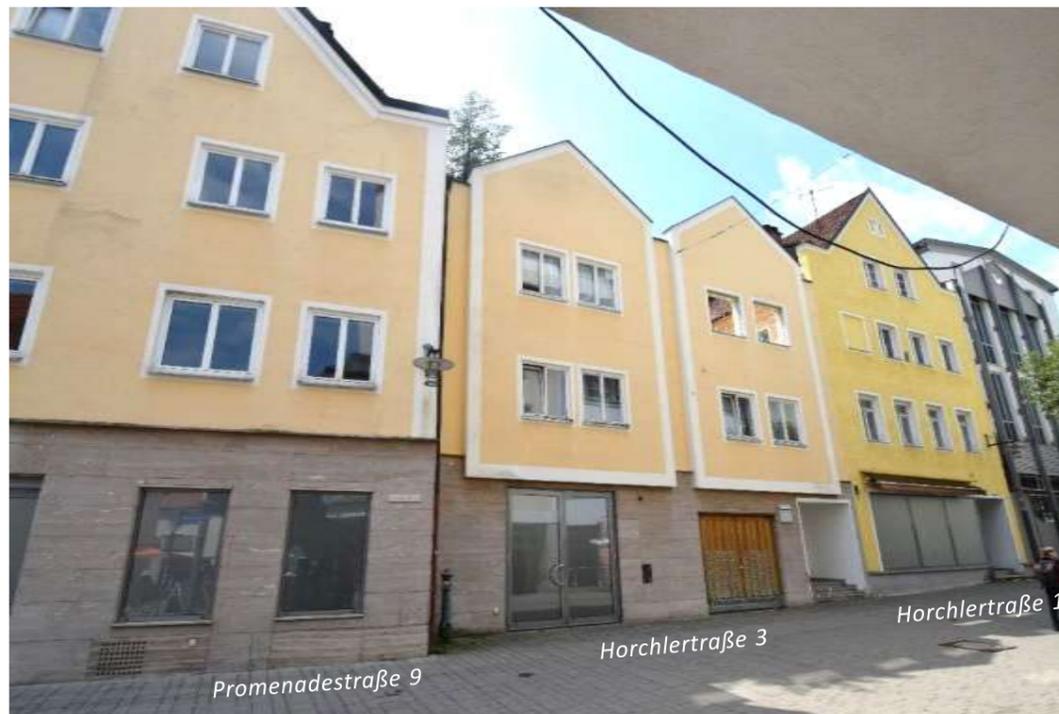
3: Promenadestraße 9 und Horchlerstraße 3, Fassadenansicht Nord.

Es handelt sich um das ehem. Wohn- und Geschäftsgebäude "Prom. 9" und "Horch. 3", die zusammen eine Gebäudekubatur bilden. Beim Haus ums Eck - "Prom. 9" - handelt es sich um ein dreigeschossiges Gebäude mit einem einhäufigen Satteldach in Nord-Süd-Richtung. Die Ostseite des zweigeschossigen Daches ist als zwerchhausartiger Zweigiebel ausgebildet. Westlich anschließend besteht das zwei-, zum Teil auch dreigeschossige Anwesen "Horch. 3" mit zwei Giebeln.

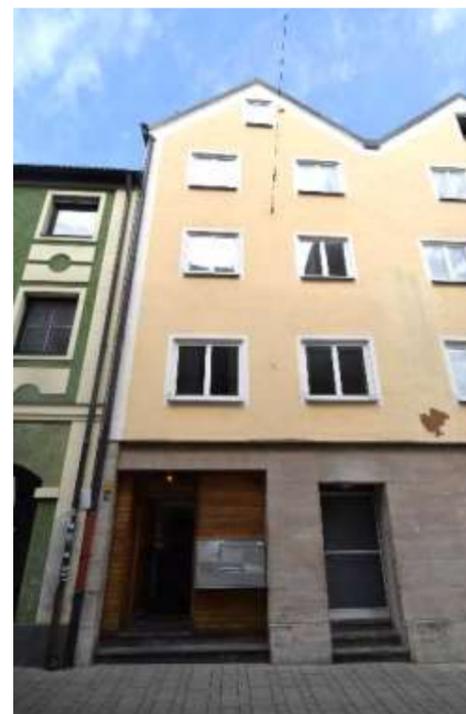
4: Promenadestraße 9, Fassadenansicht Ost. Rechts vom Hauseingang mit Holzverkleidung findet sich der Zugang zum ehem. Bäckereibetrieb im Erdgeschoss.

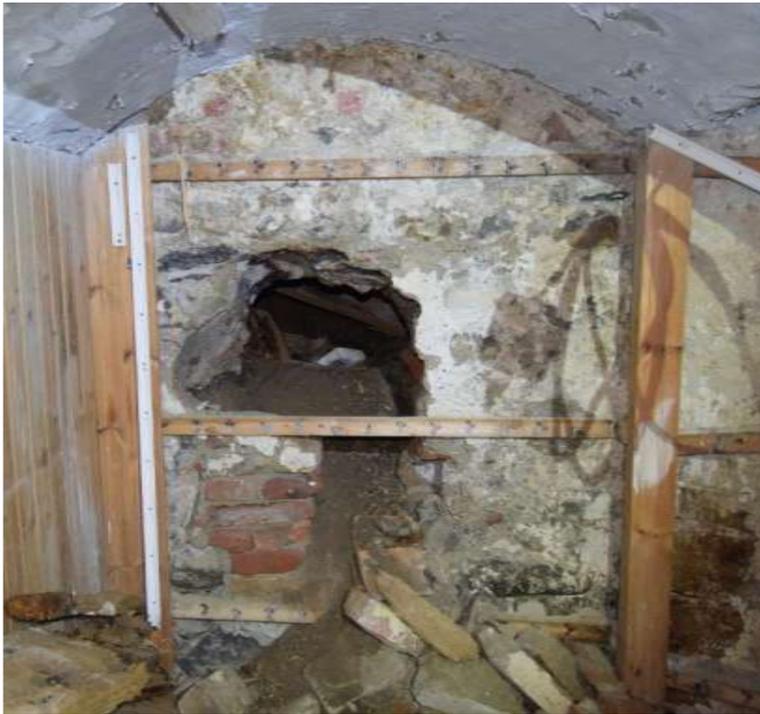
BAUTEILÖFFNUNG - KG – P9\_B1

1: Prom. 9, KG, Treppenabgang, Bauteilöffnung im westlichen Mauer: Hinter der Mauer findet sich eine Art Hohlraum.

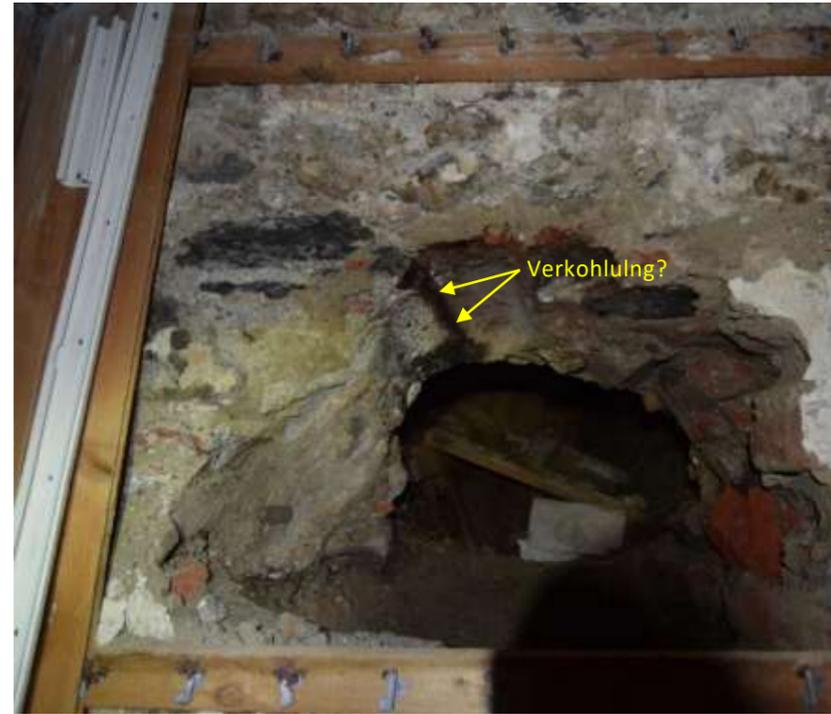
2: Am Rand der Öffnung zeigen sich lokal Rußflecken bzw. Spuren von Verkohlung.

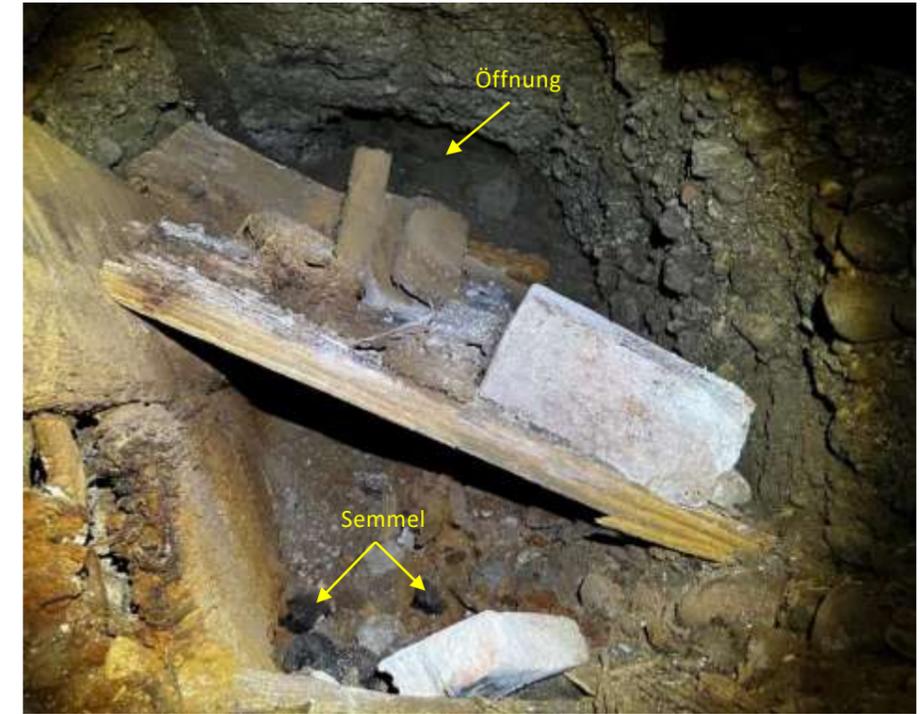
3: Im „Hohlraum“ finden sich Haufen stark verfallener Holzbretter, einzelne Ziegelsteine und verkohlte Semmeln.

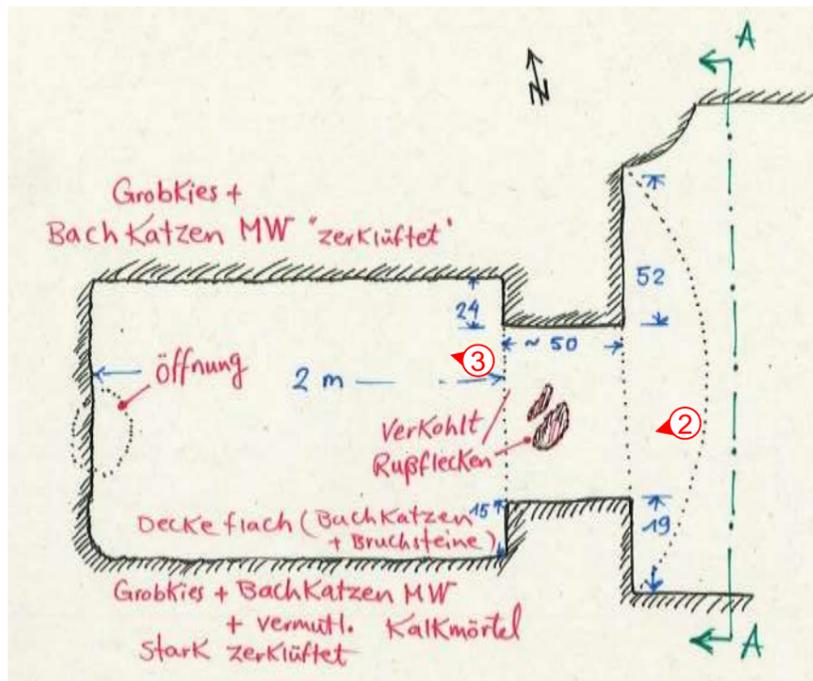
4: Schema-Grundriss, o. M.

Der hinter der Mauer verborgene Raum ist vermutlich Teil des ehem. Dampfbackofens, der Anfang des 20. Jhs. einen älteren Ofen ablöste. Vermutlich war er mehrstöckig und reichte bis ins Kellergeschoss (?). Der Raum ist ca. 1 x 2 m und mit losm und stark zerklüftetem Mauerwerk aus Grobkies und Bachkatzen gemauert. Die Decke ist flach und zeigt am westlichen Ende eine Öffnung (Rauchabzug?). Im Raum befinden sich stark verfallene Holzbretter, einzelne Ziegelsteine und verkohlte Semmeln!

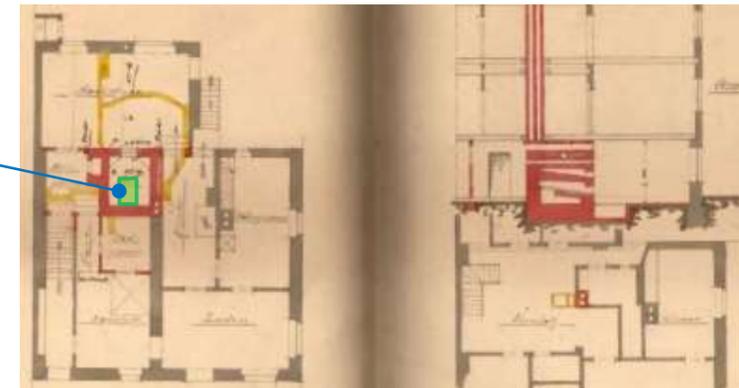
6: Grundriss EG, 1. OG und Schnitt aus dem Jahr 1908.

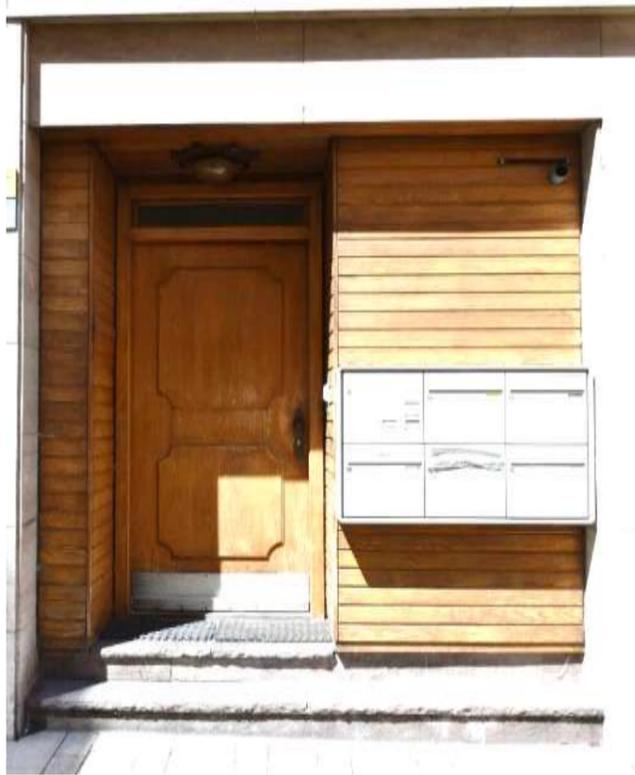
1: Prom. 9, Außenbereich, Blick nach Westen: Holztüre mit überschobener Füllung; Wandverkleidung als horizontale Brettbeplankung; Datierung um Mitte 20. Jh.

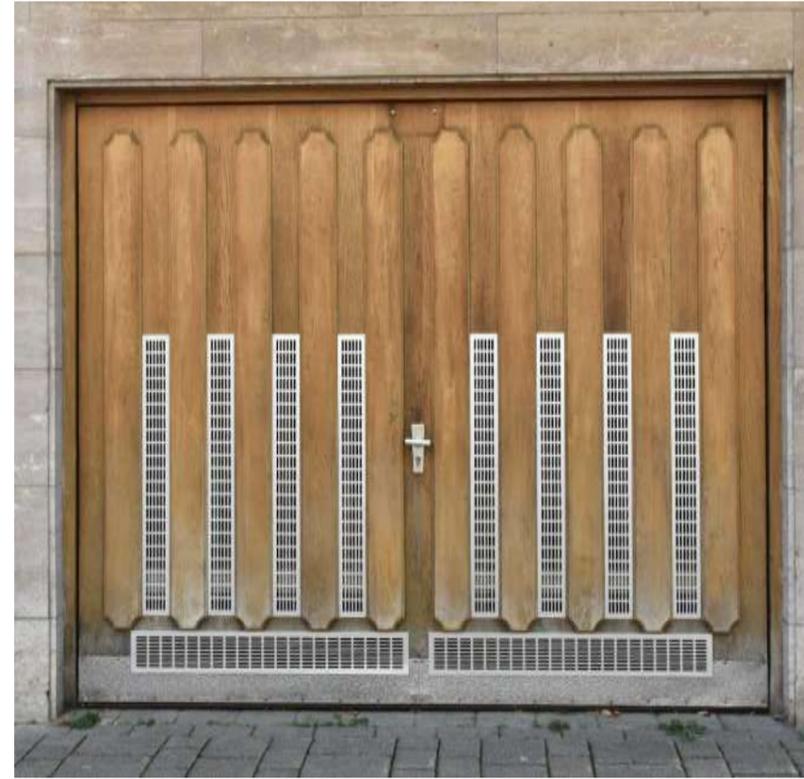
2: „Horch. 3“, Außenbereich, Blick nach Süden auf Garageneinfahrt: zweiflügelige Holztüre mit aufgesetzten Brettern sowie Metall-Lüftungsgittern. Datierung um 1960er.

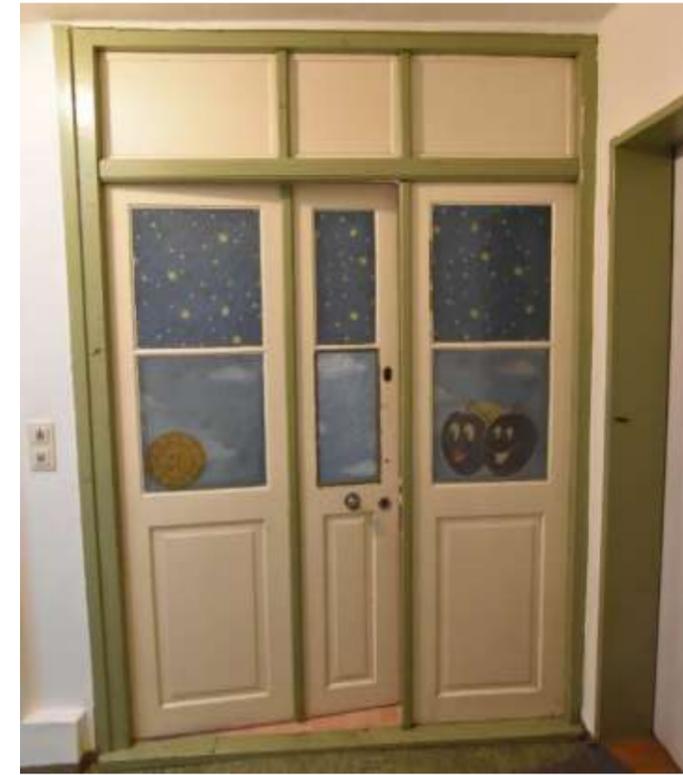
3: „Prom. 9“, 2. OG, Blick nach Norden auf die Wohnungstür: Dreiflügelige Stockrahmentüre; 3 Füllungen je Flügel, obere Füllungen mit Strukturglasfeldern. Datierung Anfang des 20. Jhs.

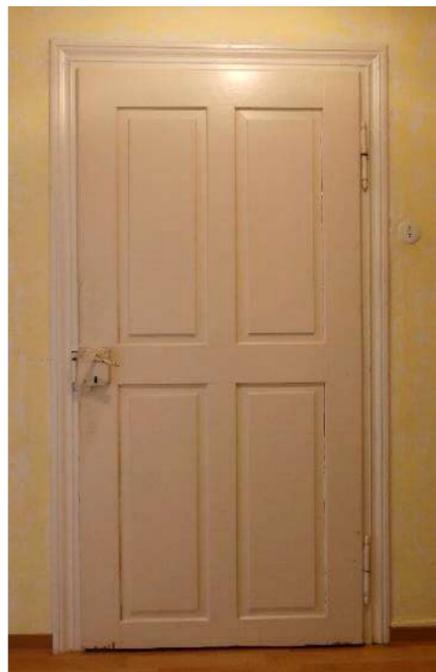
4: Prom. 9, 2. OG, Blick nach Osten: Futtertüre; beidseitige Verkleidung mit Profilierung; Türblatt gestemmt, mit Kreuzfriesen, 4-feldrig. Datierung um 1900.

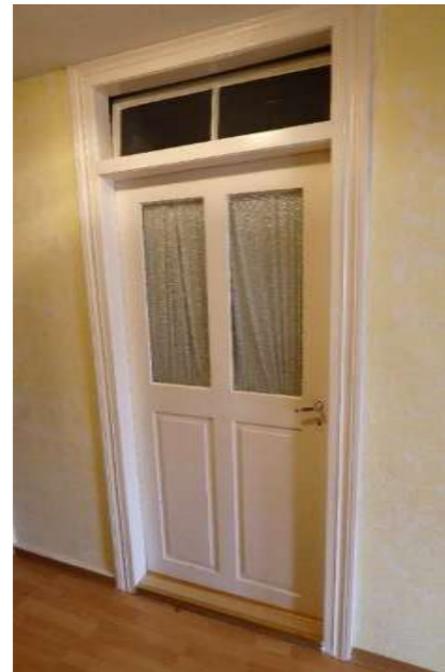
5: Prom. 9, 2. OG, Blick nach Westen: Futtertüre mit Oberlichtern; beidseitige Verkleidung mit Profilierung; Türblatt gestemmt, obere Füllung mit Stukturglasfeldern. Datierung um 1900.

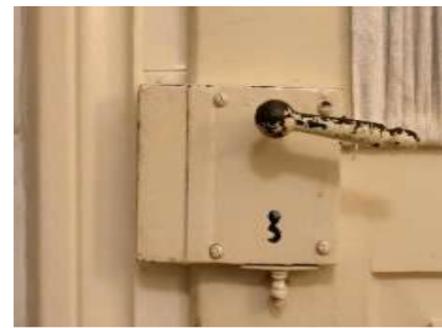
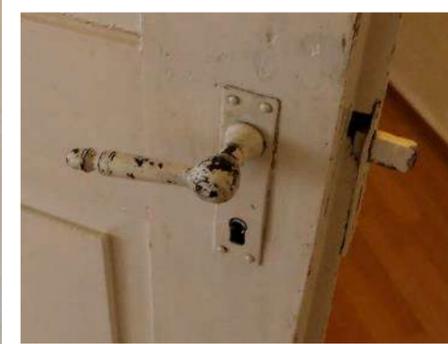
6/7: Prom. 9, 2. OG, exemplarisch: Kastenschloss mit verziertem Drücker und Nachriegel. Datierung um 1900.

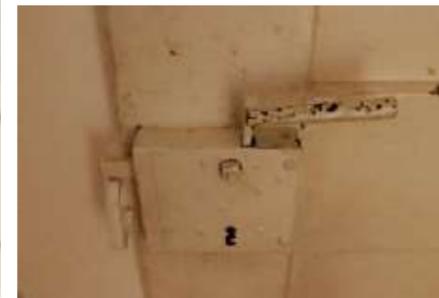
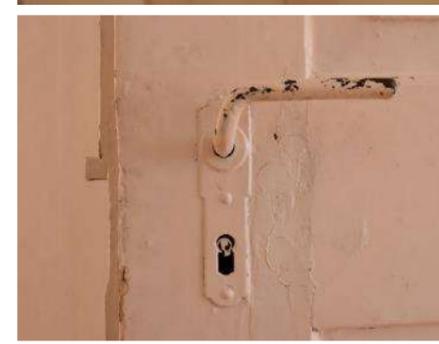
8/9: Prom. 9, exemplarisch aus dem 2. OG: Kastenschloss mit Nachriegel, Drücker aus Rundeisen. Datierung 2. H.19. Jhs.

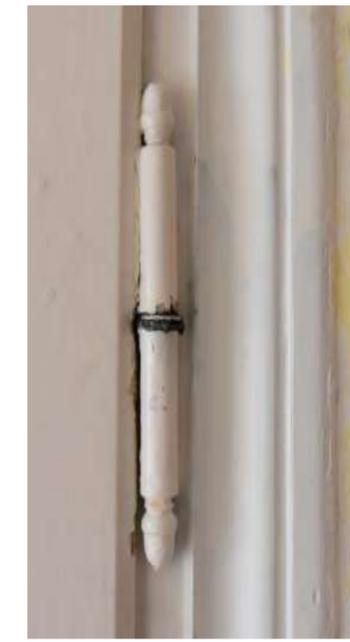
10: Prom. 9, exemplarisch aus dem 2. OG: Fitschenband mit Zierköpfen. Datierung um 1900.

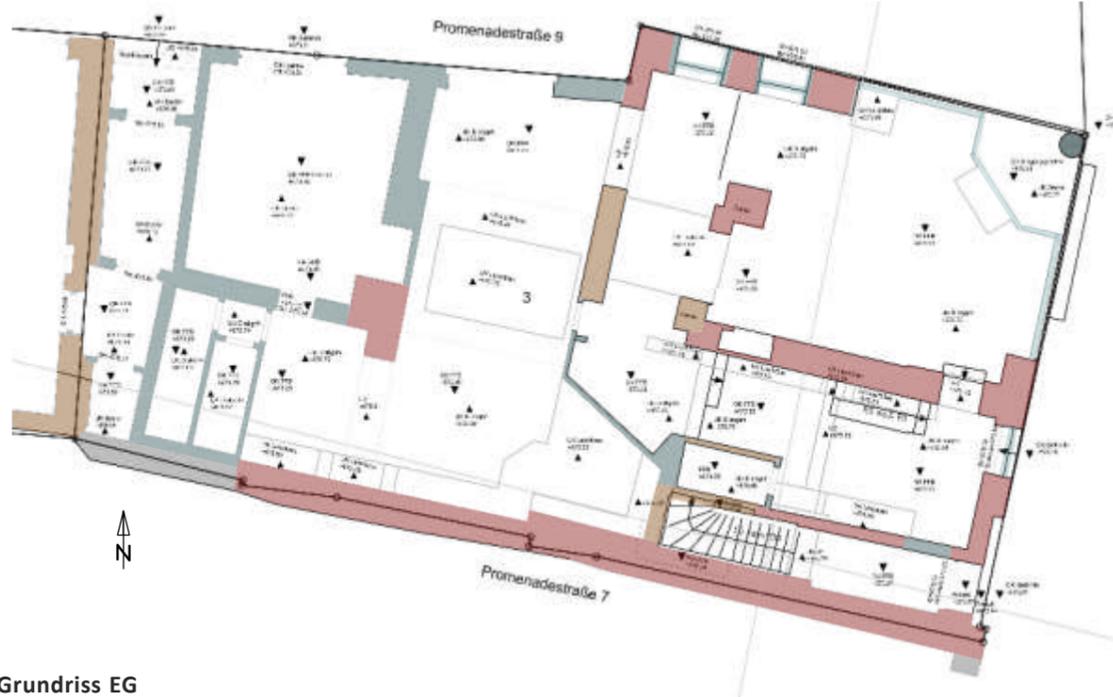
**Grundriss EG**  
Aufmaß RIWA 2022  
Ohne Maßstab

**BPH II (Mitte 19. Jhd.):** Der Anbau westlich "Prom. 9" wurde erweitert und aufgestockt. Die Bauteilöffnung im 1. OG im Bereich des ehem. Anbaus (P9-B2) bezeugt den Einbau von Eisenträgern in die Mauer, sowie es im Plan verzeichnet ist. Die Dendrountersuchungen bestätigen eine Datierung um die 1870er Jahre.

**BPH III (um1900):** Laut den vorhandenen Umbauplänen aus den Jahren 1893 und 1908 wurden u. a. neue Kamine eingebaut, Umbaumaßnahmen bzw. Erweiterung im Bereich des ehem. Anbau ausgeführt.

**BPH IV (2. Hälfte 20. Jhd.):** In der Nachkriegszeit wurde die Parzelle westlich "Prom. 9" inkl. des Anbaus zum heutigen "Horch. 3" erweitert. Vgl. die Umbaupläne aus den Jahren 1962 und 1977, sowie rezente Innenausstattung. Im gesamten Gebäude wurden die historischen Fenster in der 2. Hälfte des 20. Jhs. ersetzt.

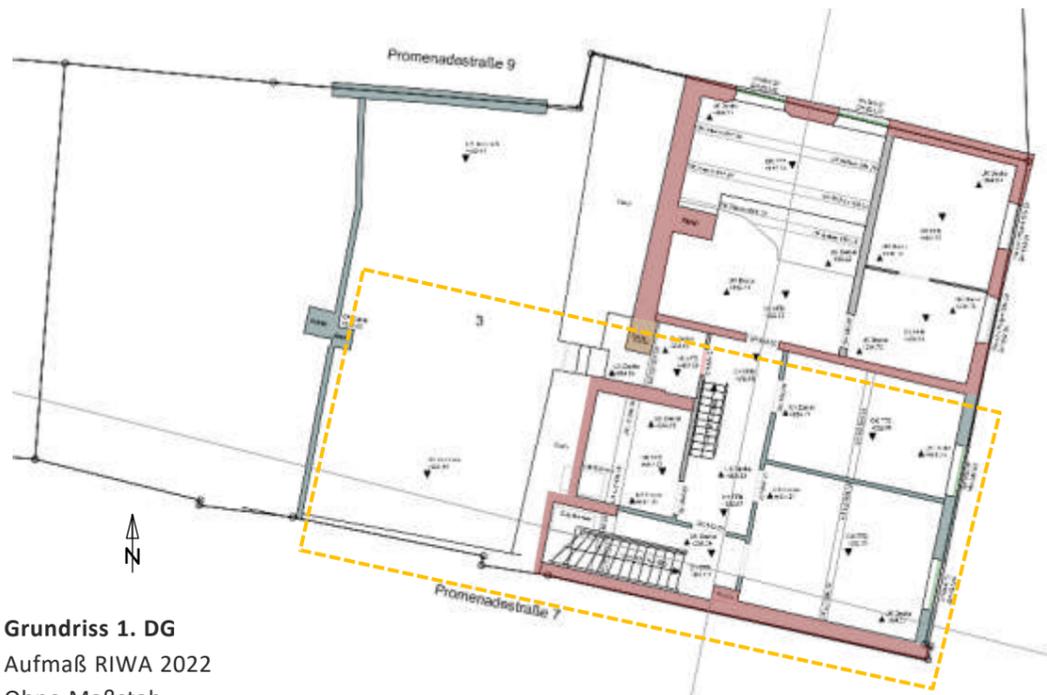
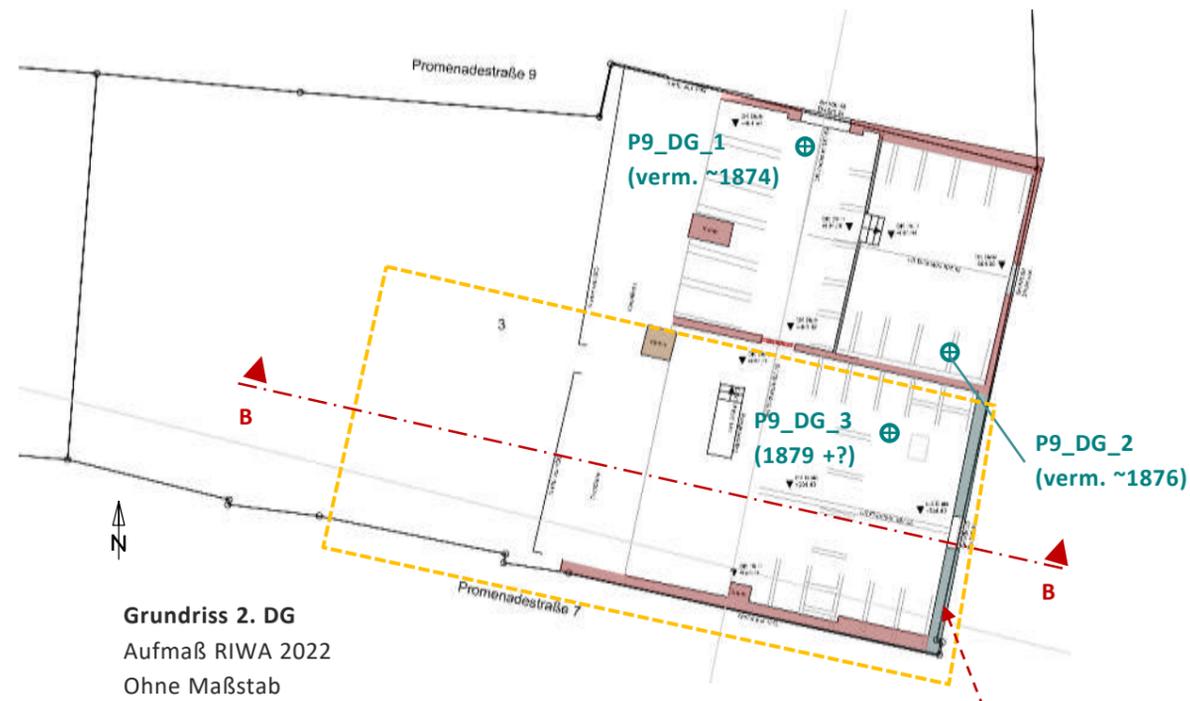
**Grundriss 1. DG**  
Aufmaß RIWA 2022  
Ohne Maßstab

Im Jahre 1877, als die südliche Hälfte des Hauses mit dem westlichen Anbau aufgestockt wurde (gelber Rahmen in den Grundrissen), wies das Dach zwei Gauben an der Trauf- bzw. Ostseite auf (rote Pfeile auf Foto Nr. 3). Nachträglich im Jahre 1977 wurde die Dachkonstruktion mit einem einheitlichen First umgebaut, und die Ostseite als Zweigiebel ausgebildet.

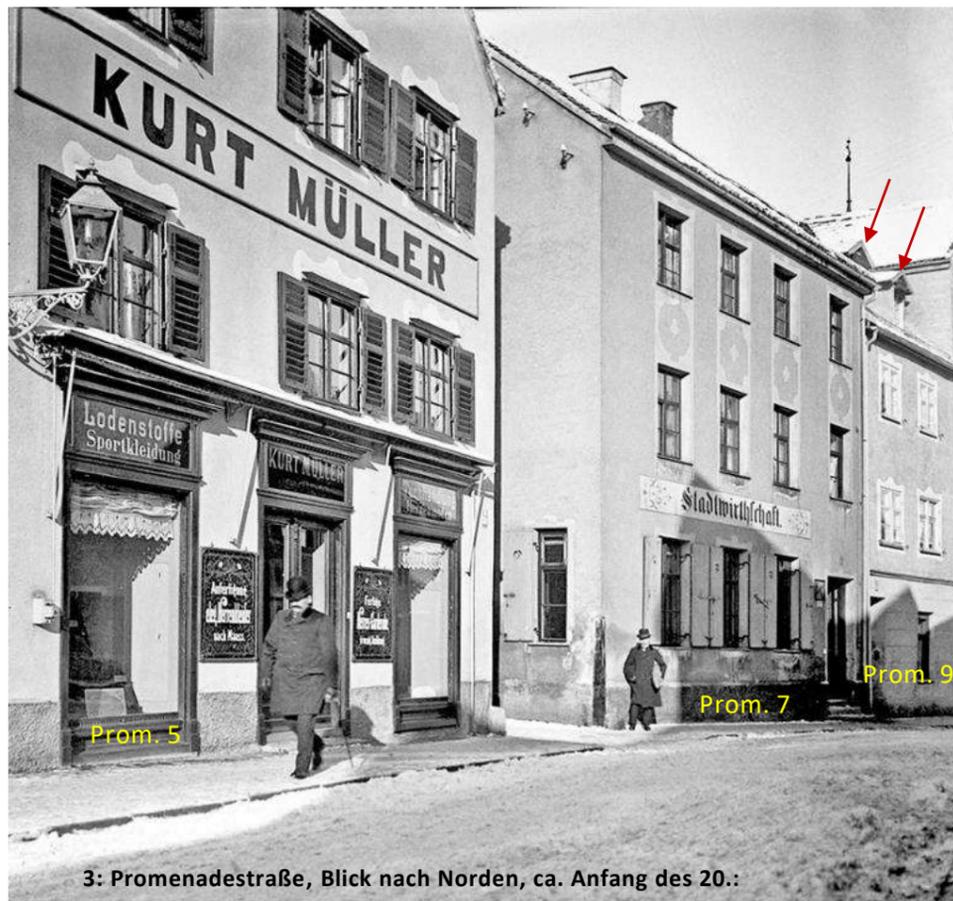
3: Promenadestraße, Blick nach Norden, ca. Anfang des 20.:

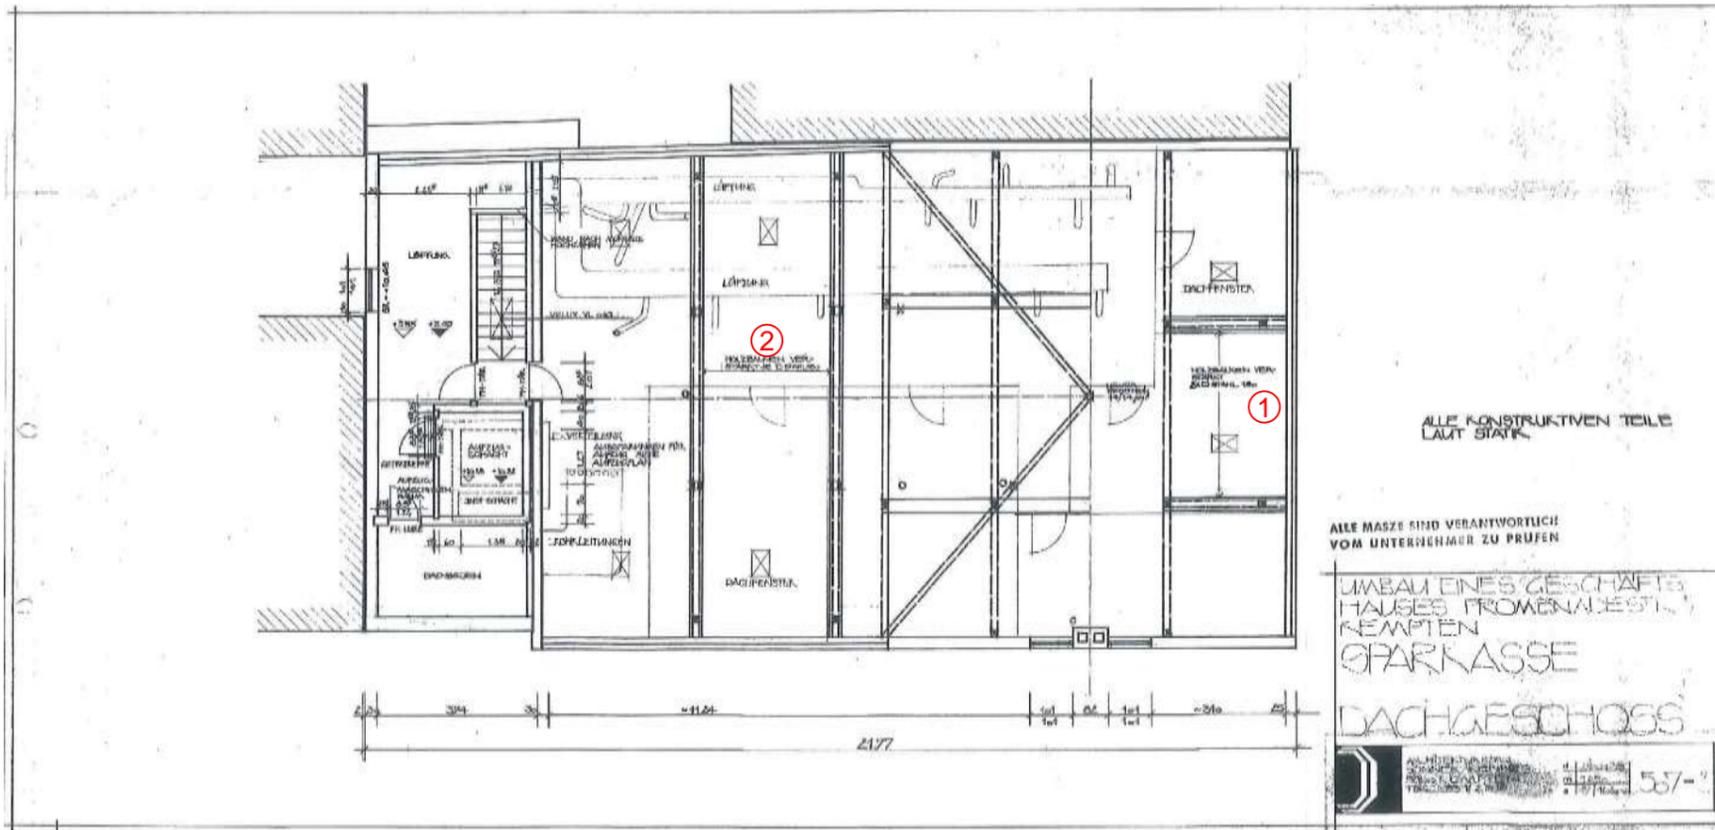
Grundriss DG  
Maßstab Original 1:50  
Planstand 1978

Planauszug:  
Statische Ertüchtigung der Bestandsbalken.  
→ Einbau Gebäudetechnik

- ① HOLZBALKEN VERSTÄRKT 2x C-STAHL 160
- ② HOLZBALKEN VERSTÄRKT JE C-STAHL 160

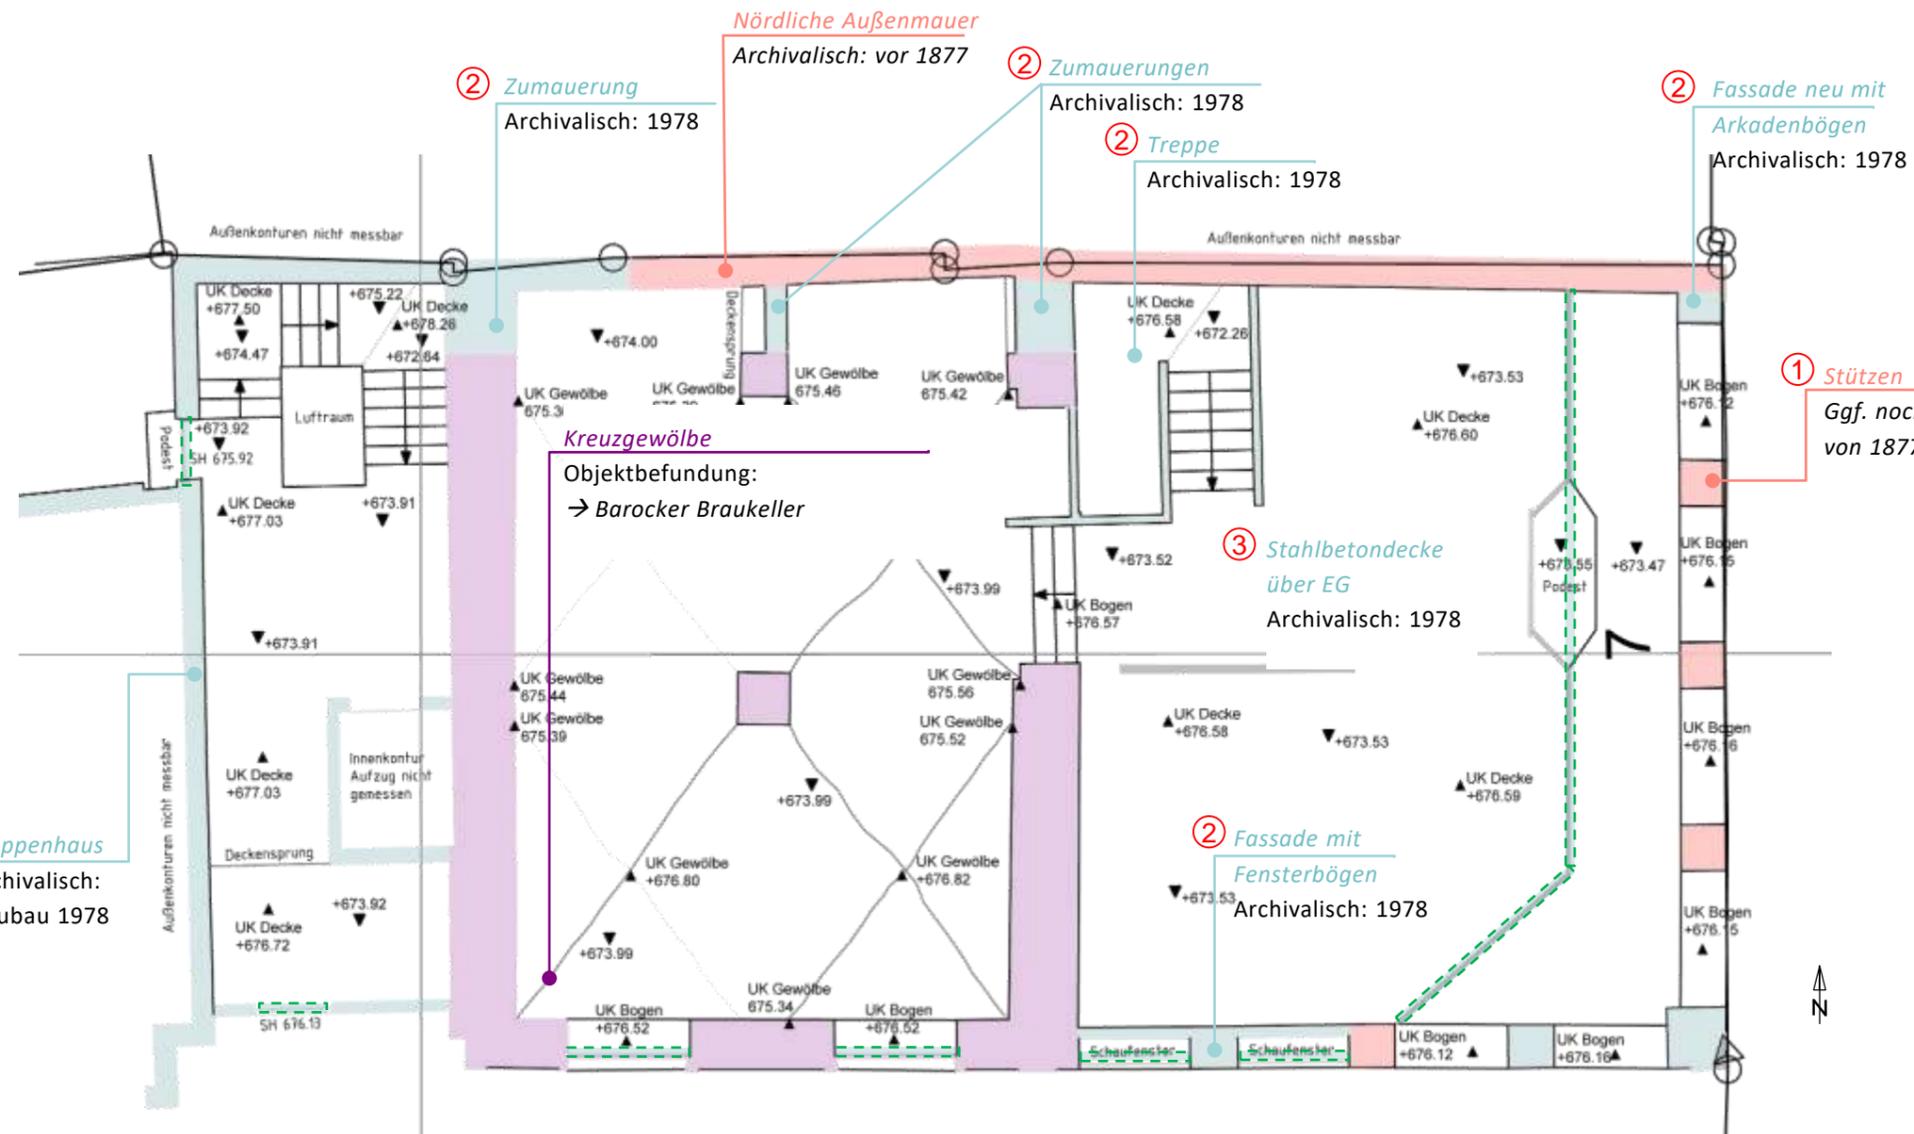
**Bestand**  
Baualtersplan  
Erdgeschoss

Im Plansatz von 1877 sind die heutigen Mauersegmente noch als durchgängige Mauer ausgebildet.

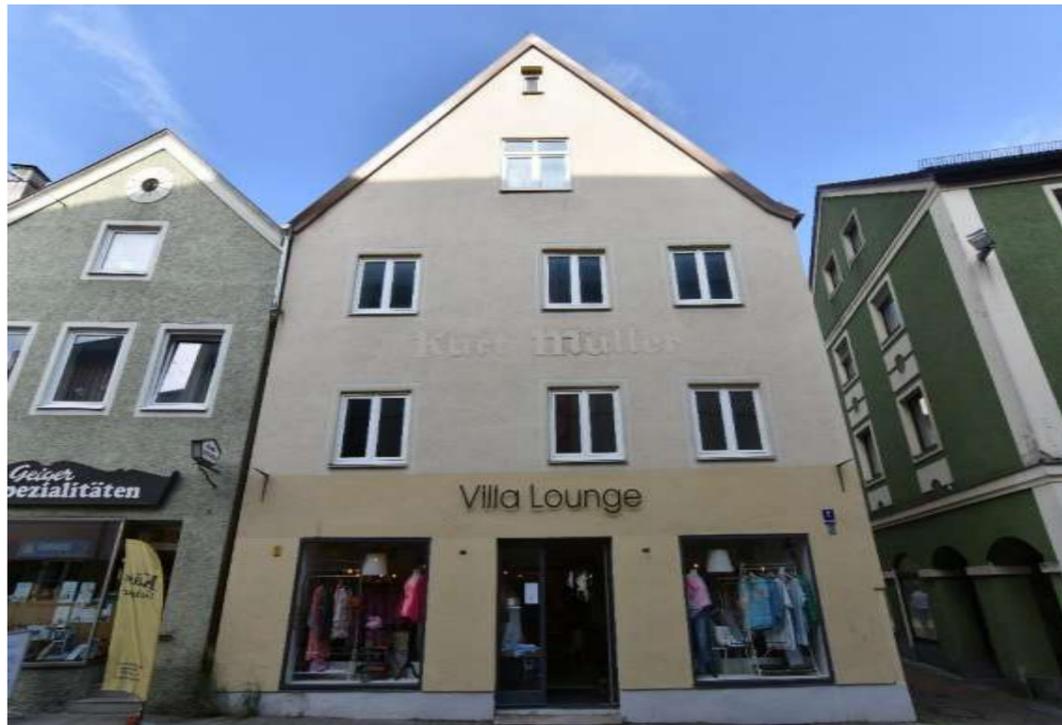
1: Promenadestraße, Haus Nummer 5, Ostfassade, Blick nach Westen: Ein dreigeschossiges, giebelständiges Wohn- und Geschäftsgebäude mit einem Satteldach.

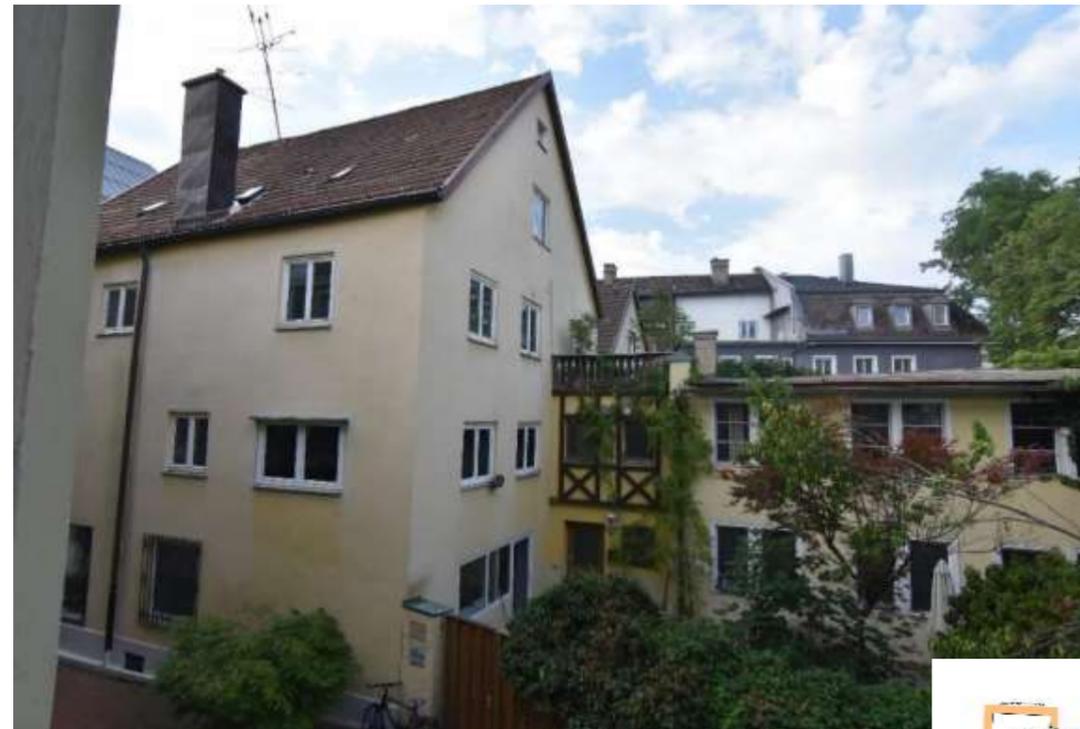
2: Promenadestraße 5, Blick auf Nord-West-Ecke: Westlich des Gebäudes schließt sich ein L-förmiges Rückgebäude mit einem Innenhof an.

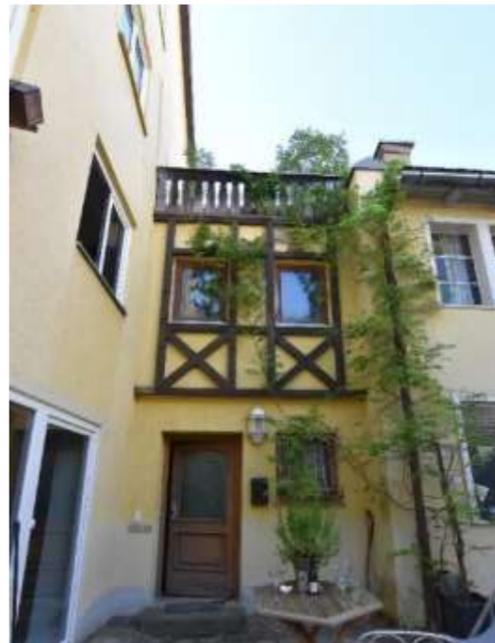
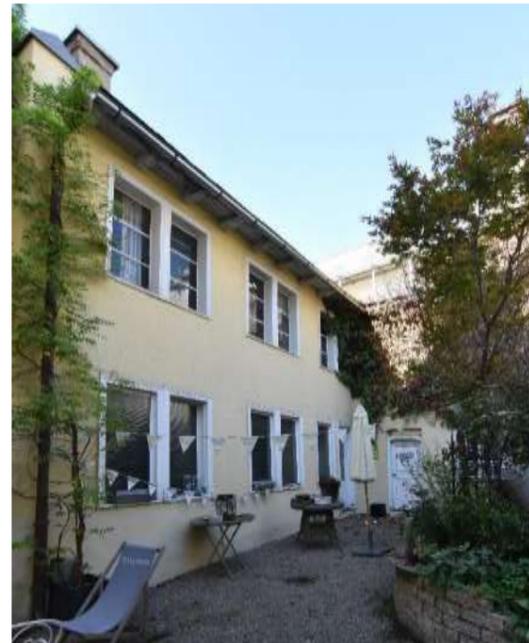
3/4: Promenadestraße 5, Innenhof, Blick auf sich in Ost-West-Richtung erstreckenden zweigeschossigen Trakt des Rückgebäudes; mit flacher Decke. Von links nach rechts: Treppenhaus mit WC-Zelle im EG, ehem. Schneiderei und ehem. Fotostudio.

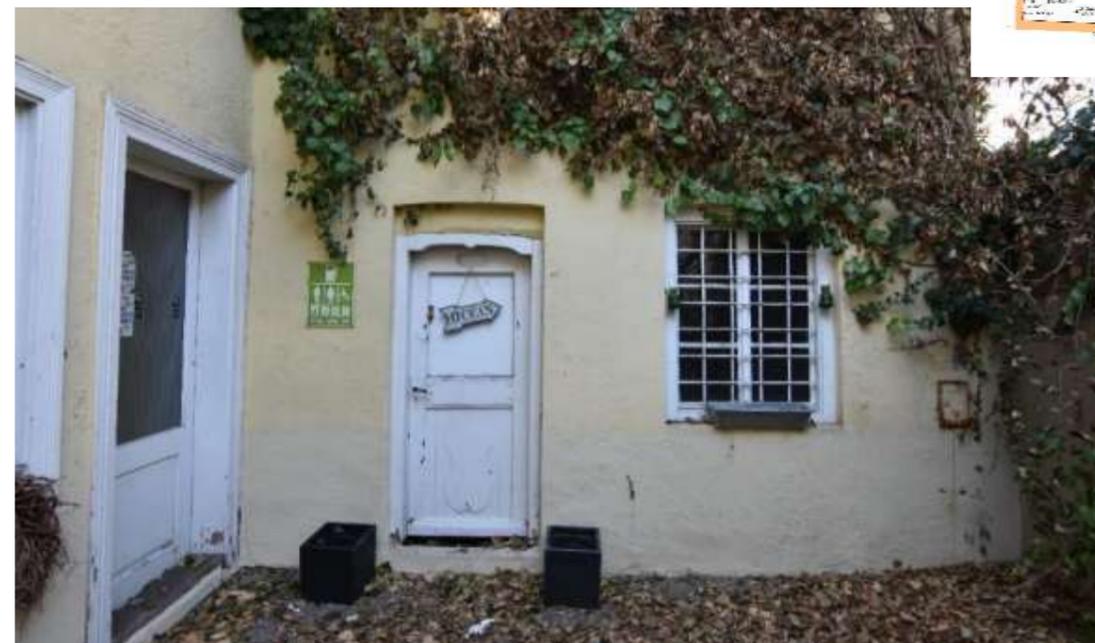
5: Promenadestraße 5, Innenhof, Blick auf einen Lagerraum nach Westen. Die rückwärtige Westmauer des Raums beinhaltet Teile der historischen Stadtmauer.

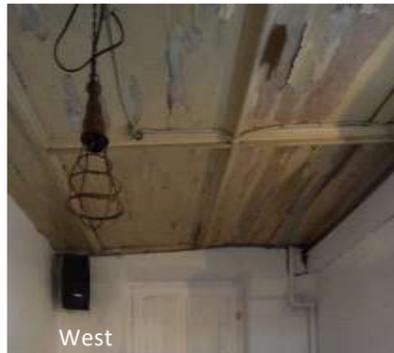
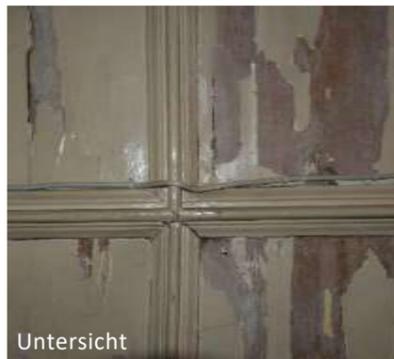
1: EG, Kassettendecke mit Profileleisten. Datierung um 17. Jh (?)

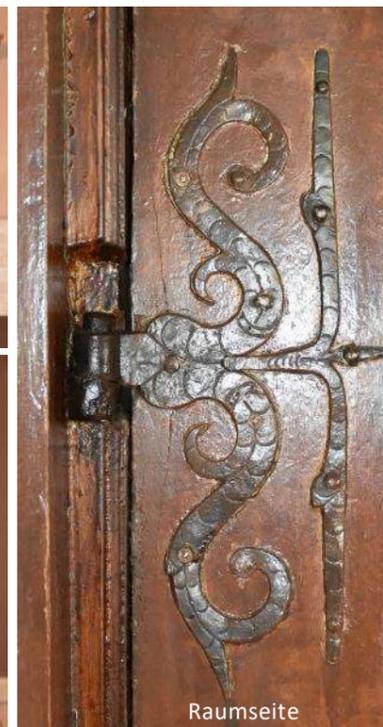
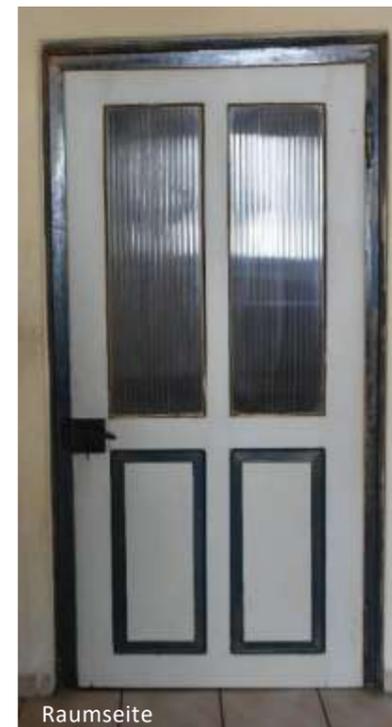
2: 1. OG, Füttertüre mit breiter Verkleidung; angesetzte kannelierte Pilaster; gerade Verdachung mit Konsölnenfries und Triglyphen; Türblatt mit zwei aufstehenden Füllungen, bemalt; S-Band. Datierung Spätrenaissance.

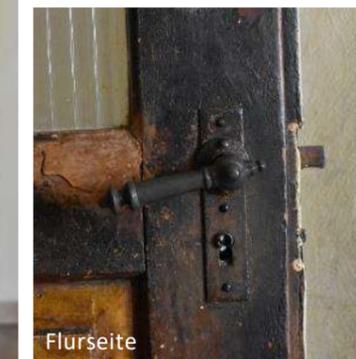
3: 1. OG, Küche: Füttertüre; Türblatt gestemmt, mit Kreuzfries, 4-feldrig, obere Felder mit Strukturglas; Kastenschloss mit Nachriegel; Drücker in Zierform. Datierung um ca. 1900.

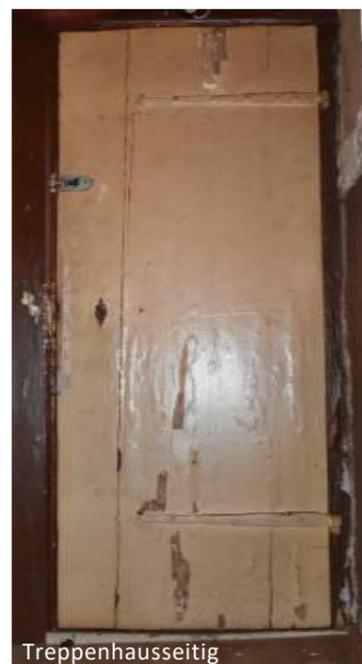
4: Brettertüre mit Langbändern und dagegensetzten (innenseitig) Querleisten; Schnappsschloss in offener Bauweise.

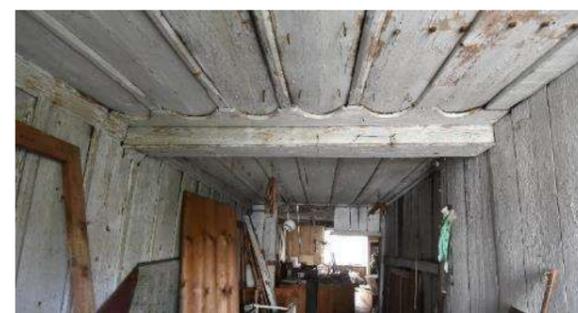
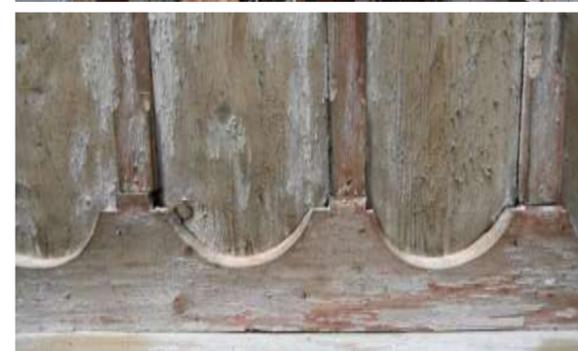
5: Dachboden, Deckenverkleidung der Kehlbalkebene; Randfries in Zierform, Leisten mit abgeschrägtem Auslauf, eingestemmte Füllungen. Datierung um 17. Jh (?).

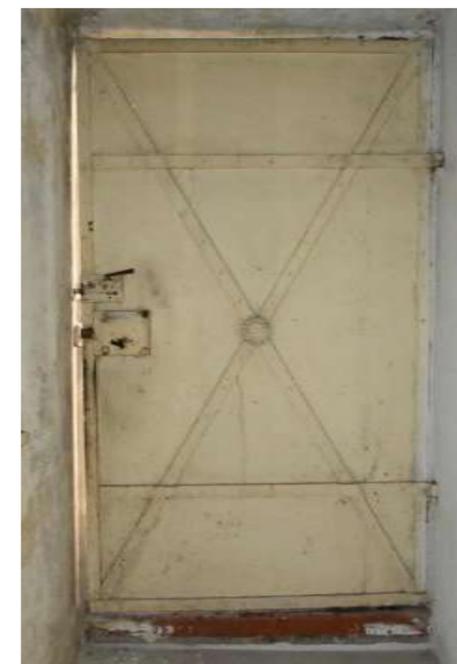
6: 1. OG, ehem. Schneiderei, Eisentüre mit aufgenietetem Blechbeschlag mit einer Rosette; zwei geschmiedete Kastenschlösser. Datierung um 1900.

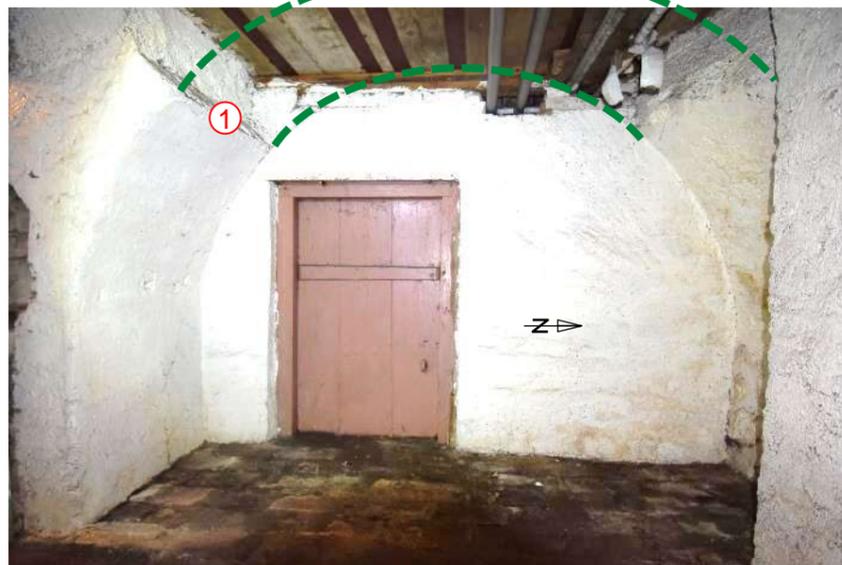
1: Abgetragene Gewölbescheitel wegen Absenkung Fußboden EG.
