KEMPTEN  
QUARTIER PROMENADESTRASSE / HORCHLERSTRASSE

Auszug aus Gutachten - Baugeschichte

**Übersicht**  
Bauphasen  
Schema 3D-Plan

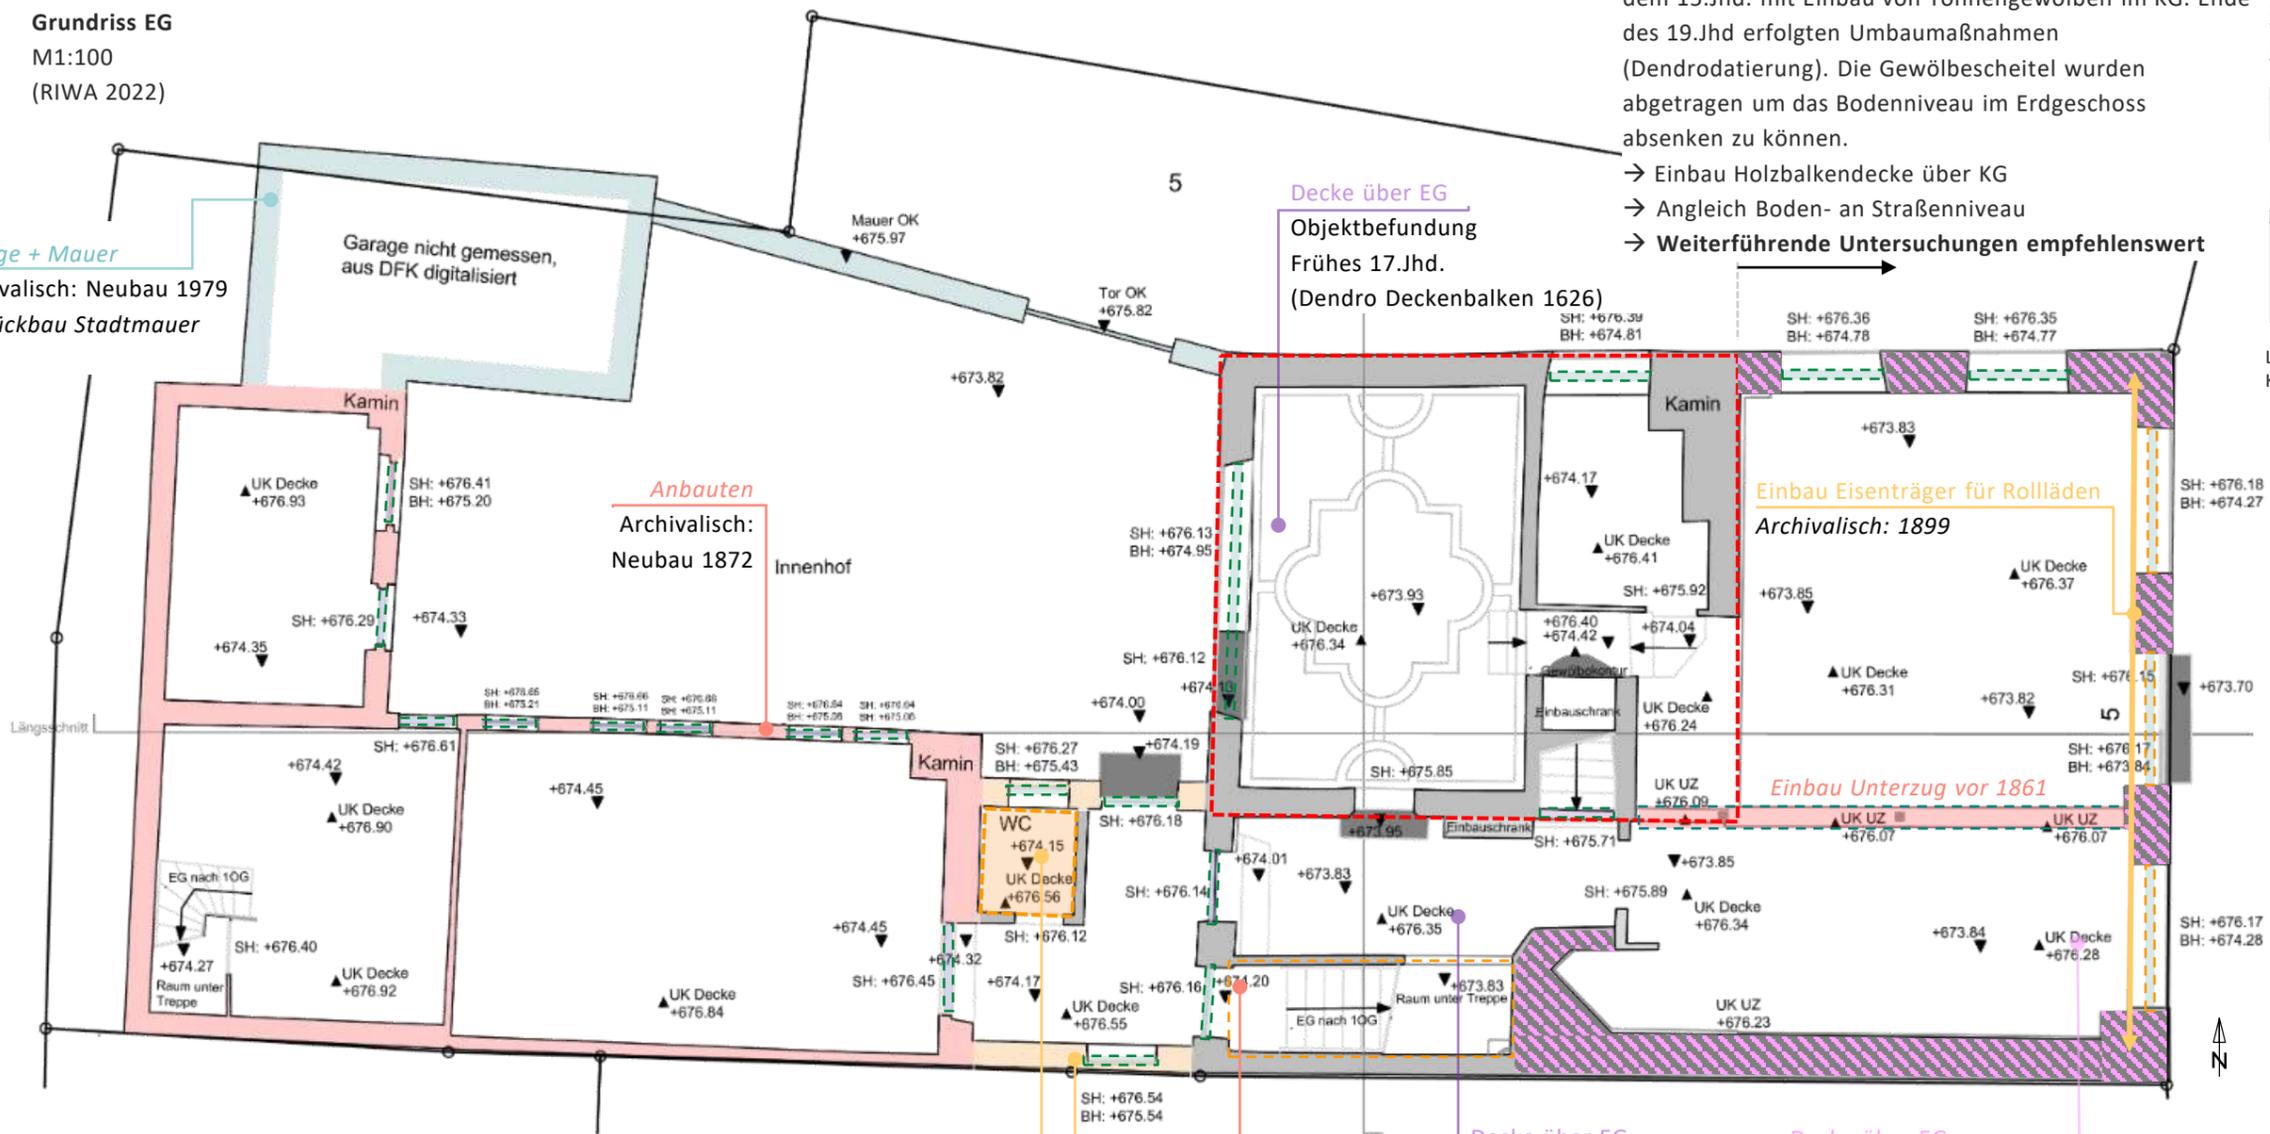
Grundriss EG  
M1:100  
(RIWA 2022)

Garage + Mauer  
Archivalisch: Neubau 1979  
→ Rückbau Stadtmauer

Erweiterung Erdgeschoss zur Straße hin, vermutlich ab dem 15.Jhd. mit Einbau von Tonnengewölben im KG. Ende des 19.Jhd erfolgten Umbaumaßnahmen (Dendrodatierung). Die Gewölbescheitel wurden abgetragen um das Bodenniveau im Erdgeschoss absenken zu können.  
→ Einbau Holzbalkendecke über KG  
→ Angleich Boden- an Straßenniveau  
→ Weiterführende Untersuchungen empfehlenswert

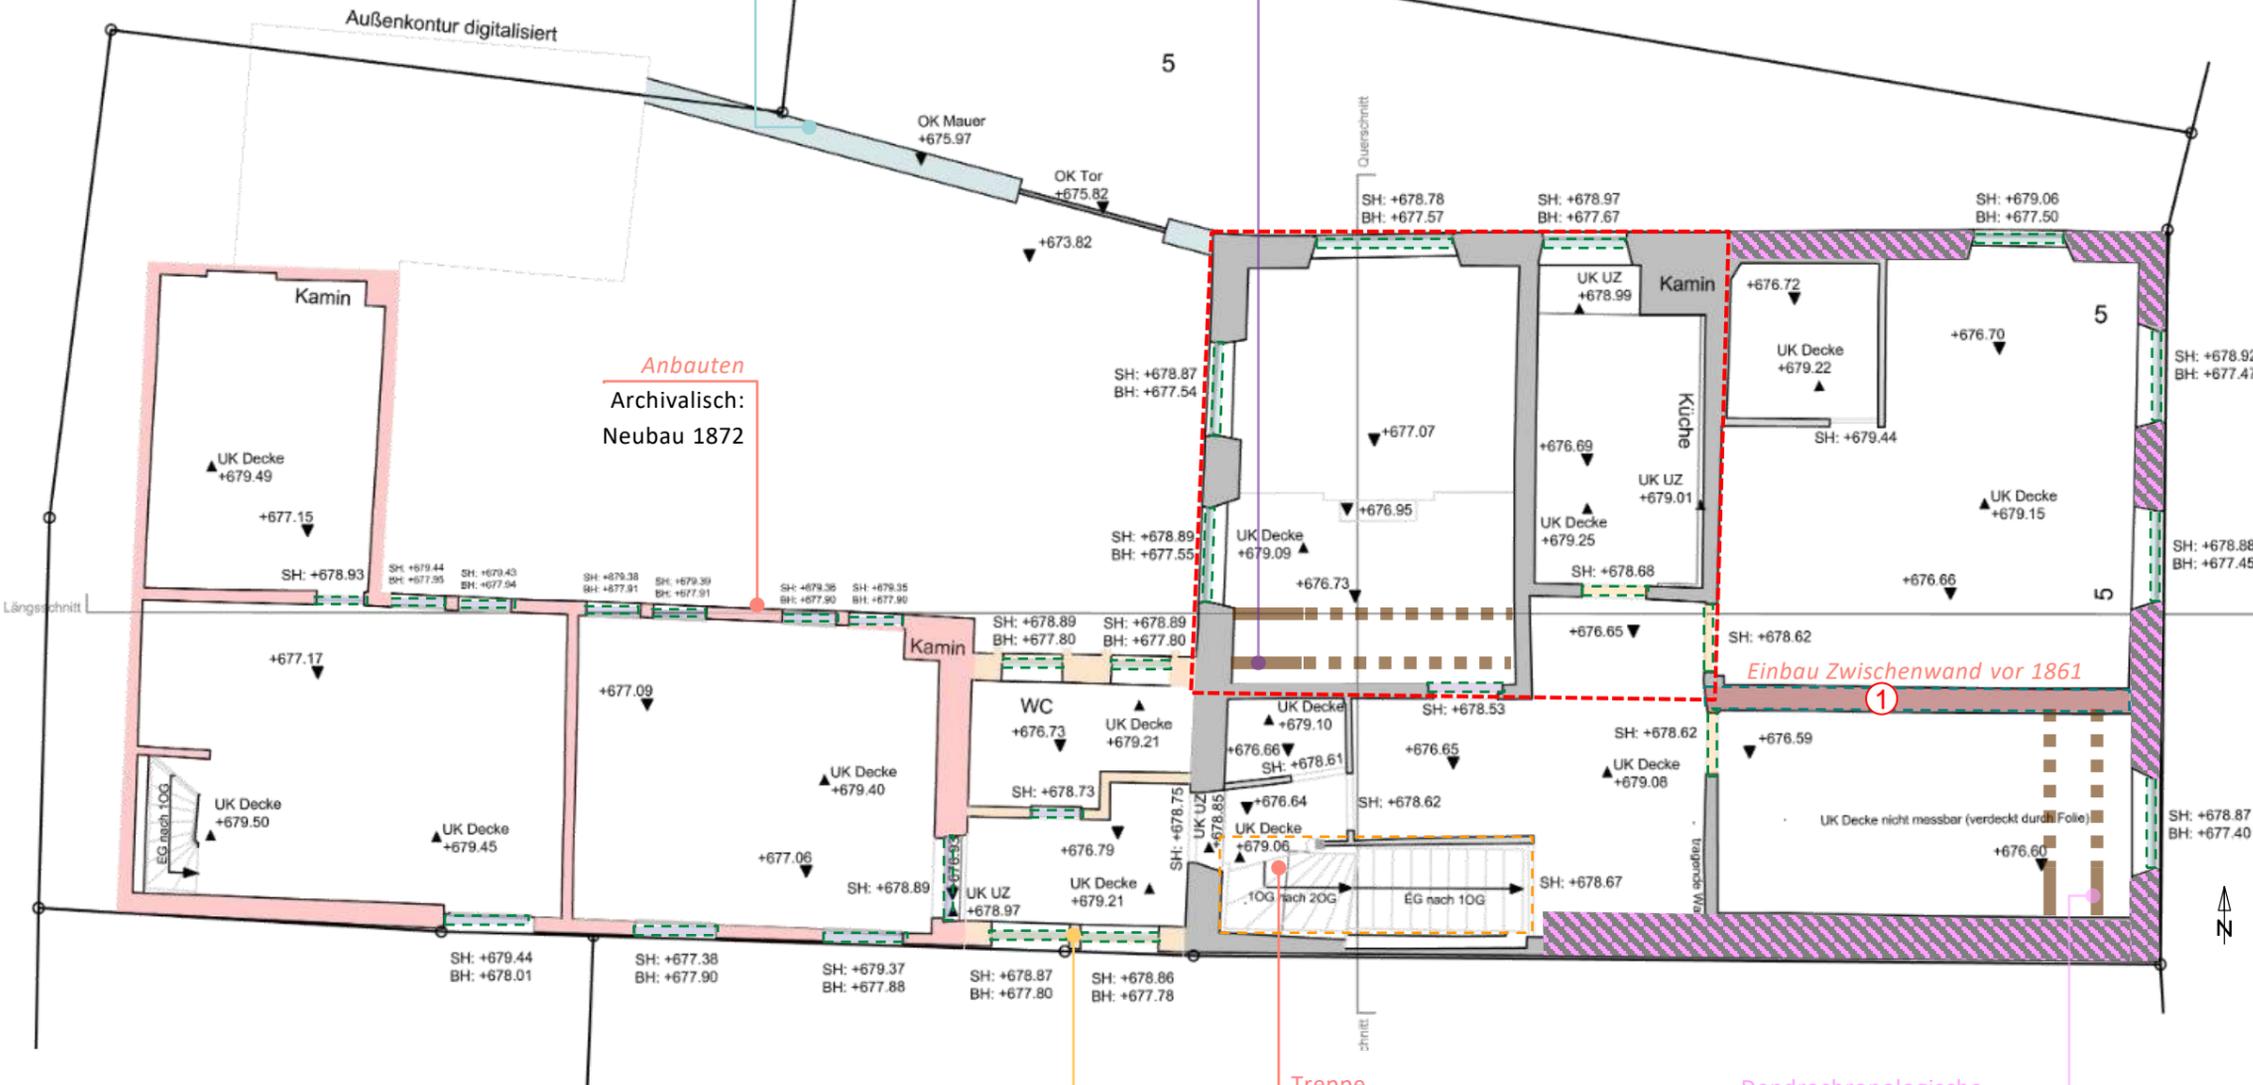
**Bestand**  
Baualtersplan  
1.Obergeschoss

Anbau  
Massivbau  
Archivalisch:  
nach 1872  
vor 1901
